## 伊古木高架橋の補修について

河田 侑樹

近畿地方整備局 紀南河川国道事務所 田辺国道維持出張所 (〒646-0024 和歌山県田辺市学園24-17)

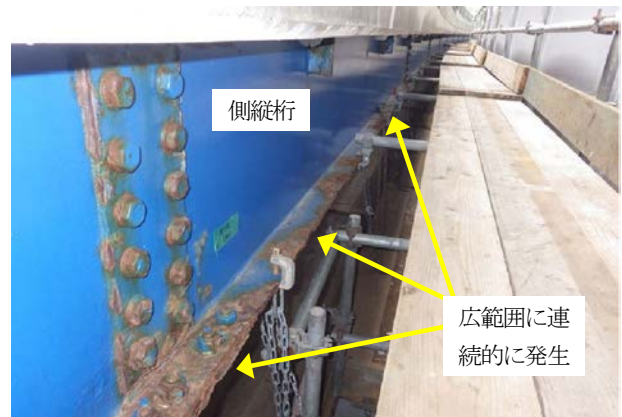
写真4

当初設計の手法で2022年に補修工事を進めたところ、2018年の点検時から更に腐食が進行しており、当て板を設置する下フランジには断面欠損部が連続的に発生している状態であった。（写真4、5）

しかし、今回のように連続的に腐食断面欠損が生じていると、以下の理由から当初設計の当て板が困難となる。

- a)鋼材が腐食、断面欠損し、表面に凹凸が存在すると摩擦接合にならない。
- b)摩擦接合に必要な健全部が少ない。
- c)少ないながらも健全部まで部材を伸ばすと1部材が長くなり、重量が増加することから、桁下における人力作業が困難となる。
- 今回のように腐食が進行した箇所では当初設計案の下フランジへの当て板が不可能となったことから、別手法を検討することが必要となった。
