# 大阪国際空港北貨物地区における 舗装延命化工事について

涌本 真由

関西エアポート（株）基盤技術部 空港島保全グループ

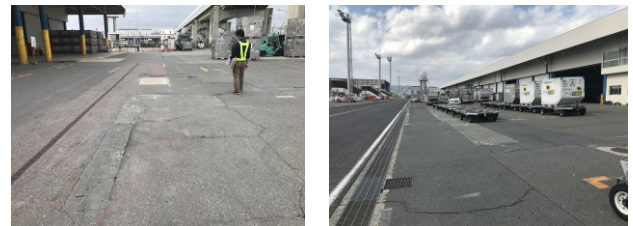
大阪国際空港の北貨物地区は1969年にコンクリート舗装で施工され供用を開始した。長期供用にともない全域に渡りクラックや段差、舗装の剥がれ等の破損が見られていた（図-3、図-4）。舗装の破損状況から判断すると、当初のコンクリート舗装部分からの抜本的な舗装改修を実施することが望ましいが、北貨物地区の運用状況と舗装構造から困難であった。供用を開始して以降小規模な補修工事が繰り返され、抜本的な舗装改修は実施されていない。一方で、北貨物地区を利用する貨物事業者より舗装の不陸解消の要望が絶えず、実現可能な改修工法の検討を続けてきた。そのような状況下で、切削が不要であるため短時間での施工が可能であり、且つ薄層でも耐久性があるため隣接する施設との連続性を損なわず施工可能な加熱アスファルト系表面処理工法や薄層オーバーレイ工法を用いた舗装の延命化に着目した。採用にあたっては北貨物地区の厳しい使用条件下で可能な限り舗装の延命化を図るため試験施工を実施し、その結果に基づき独自の要求性能を設定した。施工においては、フォークリフト特有の使用形態による課題が発生し、材料の改良を行う等試行錯誤を重ね、2022年9月に工事を完了した。なお、工事にあたっては貨物事業者と詳細な施工計画について協議を重ね綿密に調整を行った。本論文では、これら一連の取り組みについて報告する。

(a) トラックヤード側 (b) エアサイド側  
図-3 北貨物地区

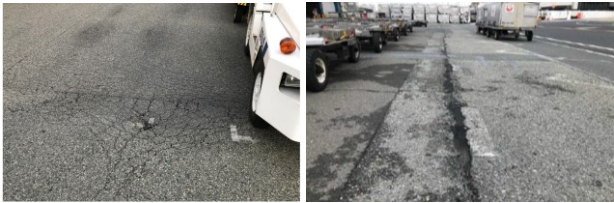
(a) 亀甲クラック (b) 段差

(c) アスファルト舗装の剥がれ  
図4 舗装の破損状況

竣工時の舗装構造は、当時の完成図面から表層が厚さ10cmの無筋コンクリート舗装であることが確認できたが、路盤以下の構造は不明であった。供用開始後は1991年頃に全域をアスファルト舗装によりオーバーレイされており、この補修は当初のコンクリート舗装が長年の供用により損傷し不陸や段差等が発生したため実施されたものと推定されるが、経緯や構造等は不明である。また、竣工後配管の埋設工事が複数実施され、埋め戻しの際にアスファルト舗装が使用されている。北貨物地区の路面に発生している段差の多くは、この局所的な舗装構造の違いによる挙動の違いに起因するものが多いと考えられる。北貨物地区は施設を管理する管理会社が変遷した経緯もあり、施工履歴が引き継がれておらず、舗装構造及び埋設物の埋設深さや埋設位置、埋め戻し方法等を正確に把握することは困難であった。さらに、北貨物地区の舗装は貨物上屋及び駐機場と連続しており、舗装面高さにも制約があった。

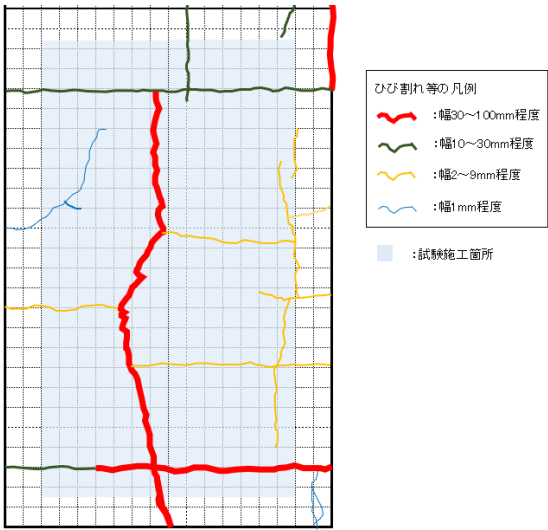
図-5 試験施工事前調査結果（ひび割れ）

同工法の北貨物地区の現場状況における性能を確認するため、2020年11月に北貨物地区で試験施工（A=79m<sup>2</sup>）及びその後のモニタリングを実施した。試験施工は、北貨物地区の中で比較的交通量が多く舗装状態の悪い箇所で行った。試験施工前に舗装状態を把握することを目的として実施した事前調査結果を表-1及び図-5に示す。ひび割れ幅は最大100mm、段差は最大20mmに達していた。ここではひび割れから進展した剥離もひび割れと分類している。

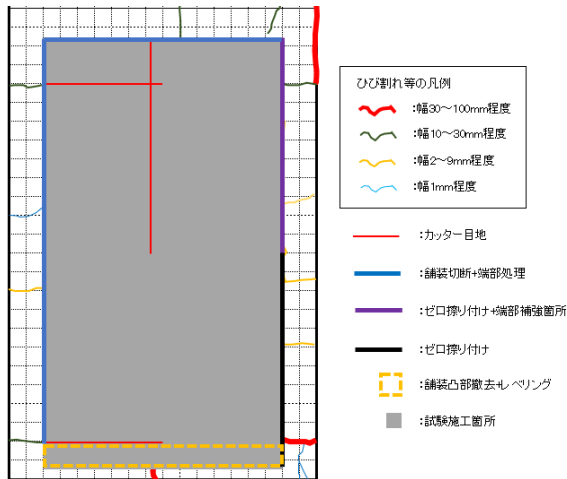
図-7 試験施工範囲での比較検討の状況

試験施工においては、加熱アスファルト系表面処理工法の性能に加え、端部の処理方法や、リフレクションクラック対策として表面処理部への目地設置の効果を検討するため、複数パターンを施工し比較した。その状況を図-7に示す。

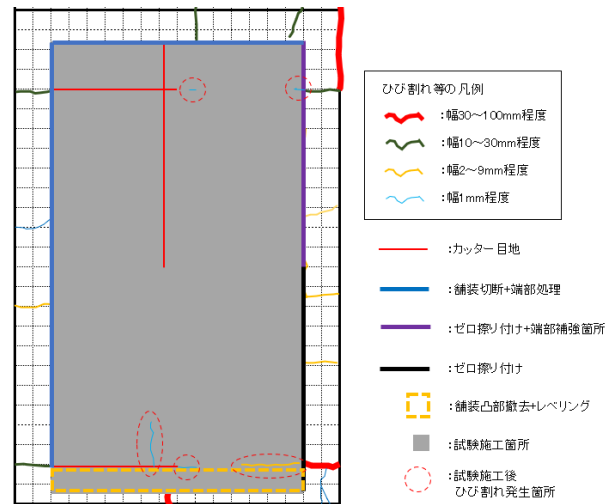
図-8 試験施工後のモニタリング結果（ひび割れ）

試験施工実施後は11カ月間経過観察を行った。なお、試験施工の3カ月後に、最大粒径13mmの密粒アスファルト（改質Ⅱ型）を用いて厚さ4cmの切削オーバーレイ工法（以下、従来工法とする）にて補修を実施した箇所との比較も行った。比較箇所の交通量や使用方法、舗装状態は試験施工箇所と同等である。ひび割れに関する経過観察結果を表-3及び図-8に示す。

試験施工の結果より、加熱アスファルト系表面処理工法は従来工法と比較し安価であるだけでなく耐久性に優れることを確認できたため、北貨物地区の補修工法として採用することを決定した。また、目地の有無によりリフレクションクラックの発生状況に差が見られたことから、リフレクションクラックの発生が予想される位置には目地を入れることとした（図-9）。端部処理の方法は、通行のある箇所は切削による摺り付けを基本とするが、日々復旧のための仮設的な摺り付けは、試験施工でゼロ摺り付けでも短期的には貨物地区の運用に支障が無いことを確認できたことからゼロ摺り付けとすることとした。

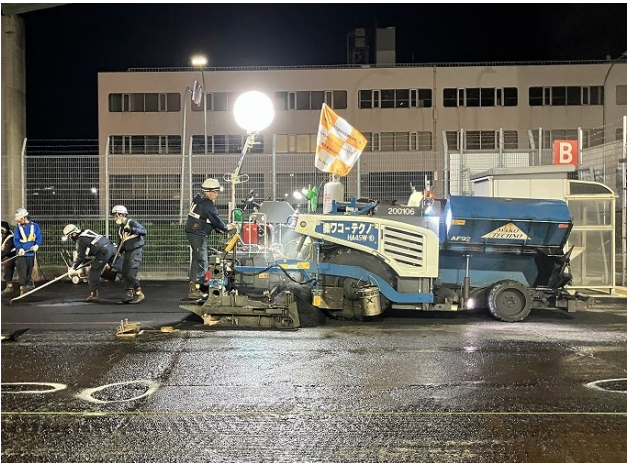
図-10 本施工の状況

本施工では、前記の要求性能を満たす製品として株式会社NIPPOの薄層エスマックCを用いた。薄層エスマックCの諸元を表-5に示す。本工事での施工厚は20mmとし、施工手順は試験施工と同様とした。本施工の状況を図-10に示す。

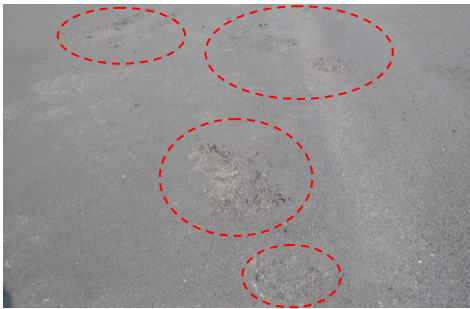
舗装工実施期間中、施工翌日に舗装が最大10mm程度の深さでえぐれる事象（以下、「荒れ」とする）が見られ、貨物事業者からも使用により舗装が荒れているとの指摘を受けた（図-11）。これは以下のa)～c)に記載する、施工時の気象条件及びフォークリフト特有の使用形態、使用材料の性質が複合要因となって発生したものと考えられた。

○：荒れ

図-11 舗装面の荒れ

本施工は可能な限り貨物事業者の要望に沿う施工計画を作成したこともあり、舗装工は7月～8月の実施となった。また、施工時間は最も利用の少ない22時～翌5時に限られ、早朝の便へ貨物の積み込みを間に合わせるために交通開放温度を下回り次第早急に供用する必要があった。舗装の荒れが見られた施工エリアの施工時は晴天が続き最低気温が26℃を超える気象条件であった。路面の荒れがみられた箇所を施工した2022年8月1日から8月2日にかけての気温を表-6に示す。

北貨物地区では、貨物を搭載したコンテナ等の重量物をフォークリフトを用いてドーリーやトラックへ積み下ろししている。この際にフォークリフトは舗装上で急旋回や据切りを頻繁に行うため、荒れが発生しやすい条件であった。

本工事では、リフレクションクラック防止の観点からひび割れ抵抗性が高くなるよう曲げ破断ひずみに関する要求性能を高く設定していた。

前記の課題に対し、要因a)施工時の気象条件、要因b)フォークリフト特有の使用形態は不可避の前提条件であるため、c)使用材料の性質に関する対応として材料の配合変更について検討を行った。

試験施工及びフォークリフト走行試験の結果をそれぞれ表-8、表-9に示す。配合A～Cいずれの配合も本工事で設定した要求性能を満たしたうえで、特殊添加剤を減少させることで変形抵抗性（マーシャル安定度や動的安定度）は向上するものの、ひび割れ抵抗性（曲げ破断ひずみ）は低下する傾向にあることが明らかとなった。試験施工及びフォークリフト走行試験の結果から、ひび割れ抵抗性を可能な限り確保しつつ変形抵抗性も確保できる配合として総合的に判断し、修正配合を配合Bに決定することとした。配合変更後に施工した施工範囲では目立った荒れは見られなかった。

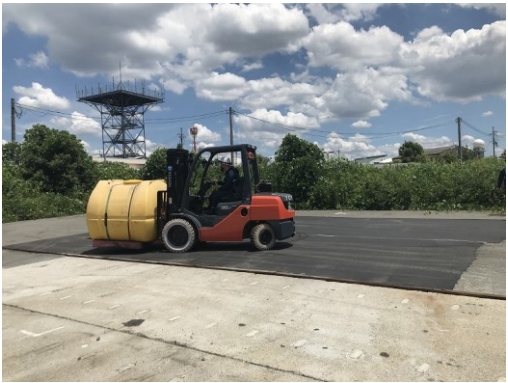
図-11 フォークリフト走行試験状況

を期待し添加している特殊添加剤が考えられたため、特殊添加剤の添加量を当初配合量、当初配合量×50%および25%に調整した3配合の舗装を試験施工ヤードにて施工した（表-7）。その後、試験施工した舗装上で実際にフォークリフトの走行試験を実施し、最適な配合を検討した。フォークリフト走行試験は、貨物地区での使用形態を再現するため、水で満たした容量2,000Lのタンクを貨物に見立ててフォークリフトに積み実施した（図-11）。

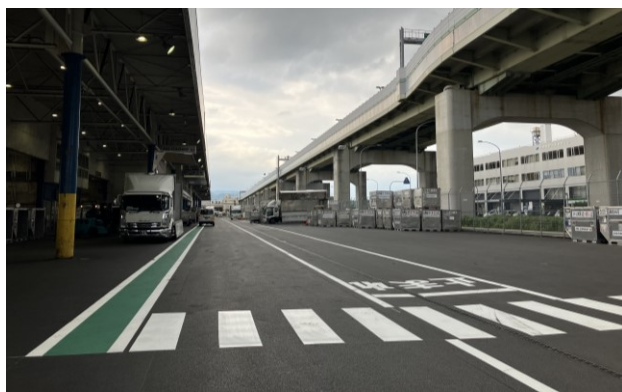
図-13 工事完了後の状況（トラックヤード側）

本工事は、長年改修を検討してきたものの、課題が多く実現に至らなかった大阪国際空港北貨物地区の舗装において、薄層オーバーレイ工法により舗装の不陸を解消し可能な限り既存舗装を活用することで延命化を図るものである。本施工にあたっては、大阪国際空港北貨物地区の舗装における最適な要求性能を決定し、オーバーレイ仕様の改良を重ね工事完了に至った(図-13、14)。今後も引き続き利用に伴う路面状態の変化やクラックの発生状況等についてモニタリングしていきたい。
