# 木ノ川高架橋におけるひびわれに対する 最終報告について

<sup>1</sup>近畿地方整備局 紀南河川国道事務所 道路管理課 (〒646-0003和歌山県田辺市中万呂142)

木ノ川高架橋は、国道42号那智勝浦新宮道路にあり、供用後まもなく、上部工のコンクリートひび割れ損傷が確認された。本報告では、補修・補強の概要およびその後の木ノ川高架橋の現状を述べ、今後の橋梁設計に向けての留意事項について述べる。

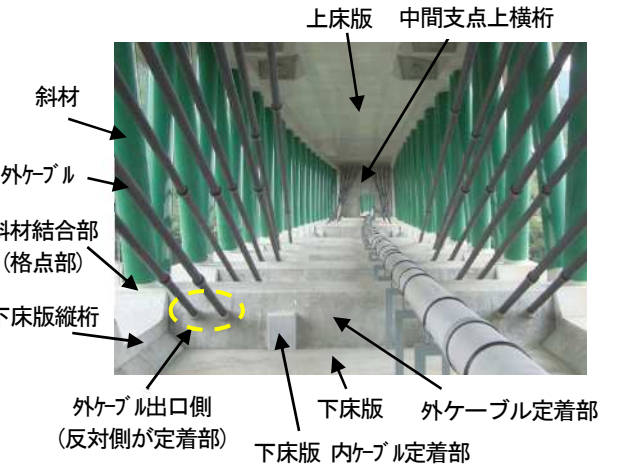
写真-1 桁内状況および部位名称(写真はP1付近から終点側を望む)

本橋上部工における特徴的な損傷はコンクリートひび割れであり、代表的な発生箇所は外ケーブル定着部、格点部、支点上横桁部である。桁内の状況と各部の名称を写真-1に、代表的なひび割れ状況を図-3に示す。

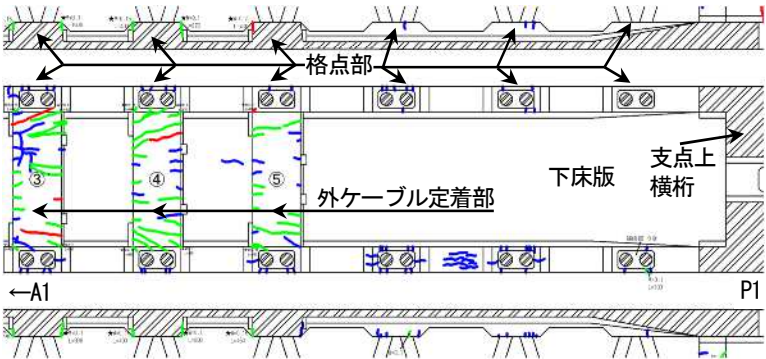
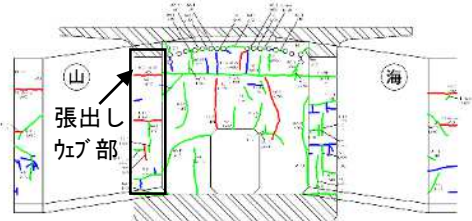
図-3 上部工における代表的なコンクリートひび割れ状況 (第1径間を代表として示す)

- ・ひび割れの発生・進展が顕著な部位・部材では、死荷重時の引張応力が比較的高いレベルにあることが確認され、温度差・温度変化の影響により死荷重時の引張応力を助長させることが確認された。
- ・多くの部位では活荷重がひび割れ挙動に与える影響は、温度差・温度変化が与える影響より小さいが、横桁張

【下床版上面のひび割れ状況(A1～P1の一部を抜粋)】

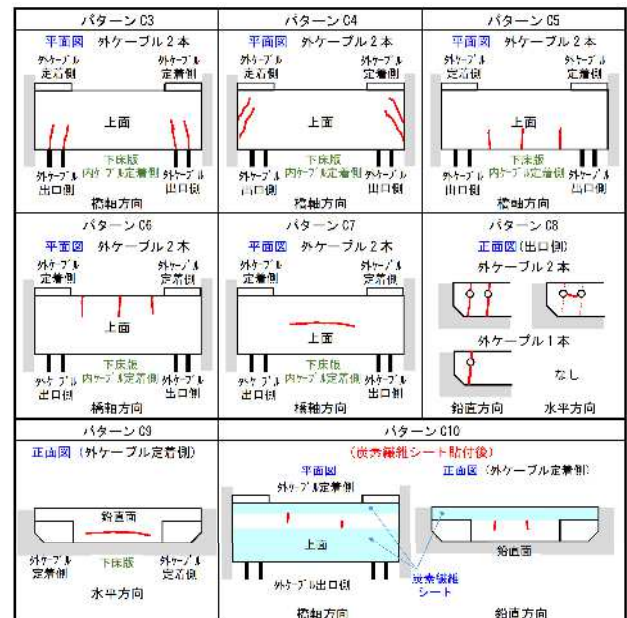
図-4 外ケーブル定着部のひび割れパターン

その結果、外ケーブル定着部のコンクリート表面の一部にひび割れの進展や新たなひび割れパターン(図-4：C9、C10)が認められたが、ひび割れ調査以外の7項目の計測結果から橋全体の耐荷性能低下の進行を示す兆候は認められず、部材断面補強後は「橋全体の耐荷性能低下の進行を抑止する」という初期の目標が達成していると考えられることから、今後は道路橋定期点検要領に基づき管理していくことを基本とする決定がなされた。ただし、本橋の特殊性を鑑み、3点の留意事項が挙げられた。

- ①死荷重時に引張応力が高いレベルにあると想定されたひび割れ(パターン C3, C4, C5, C8) → 炭素繊維シート補強済
- ②死荷重時の引張応力は①より小さいが温度変化・温度差の影響によりそれが助長されたと推定されたひび割れ(C6, C7) → 一部で炭素繊維シート補強済
- ③第6回検討会以降の新たなひび割れ(C9：側面水平方向ひび割れ, C10：シート端からのひび割れ)

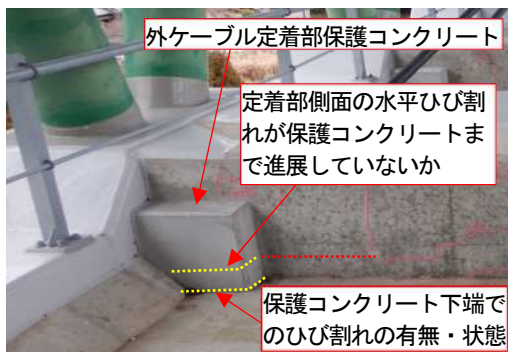
a) 外ケーブル定着部(外ケーブル定着側)

- ①補修補強工事以降で、初期状態の記録が必要な箇所のひび割れ調査を行い、ひび割れ状況図を作成した(ケーブル定着部保護コンクリート部、中間支点上横桁コンクリート増厚部、下床版上面)。
- ②外ケーブル定着部側面の水平方向ひび割れがケーブル保護コンクリートや下床版縦桁に進展していないこと、保護コンクリート下端部の水平方向にひび割れが生じていないことを確認した。下床版格点部付近の断面急変部における炭素繊維シート下側では2箇所で0.1mm未満のひび割れが認められた。
- ③外ケーブル定着部における2022年2月からのひび割れの経時変化として、幅0.1mm以下の新たなひび割れの発生や既存ひび割れの延長・幅の進展を11箇所の定着部で確認した。いずれもこれまでと同様なひび割れパターンであり新たなひび割れパターンは認められない。

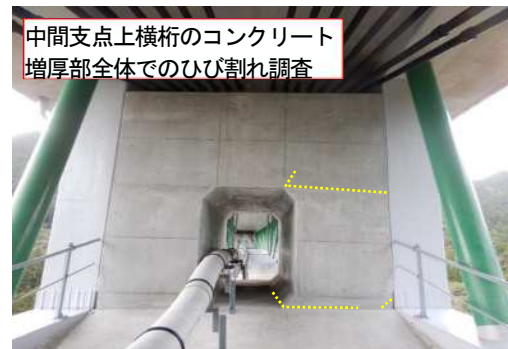
d) 中間支点上横桁

- ①初期状態調査で新たに記録したひび割れ調査箇所の経時変化として、外ケーブル定着部保護コンクリート部では2箇所の保護コンクリート部で幅0.1mm未満の新たなひび割れが確認された。中間支点上横桁コンクリート増厚部では最大0.15mmの新たなひび割れが認められたが既存ひび割れの進展は認められなかった。下床版格点部付近の断面急変部におけるひび割れは進展していないことを確認した。
- ②初期状態調査時にひび割れが確認されなかった、外ケーブル定着部側面の水平方向ひび割れがケーブル保護コンクリートや下床版縦桁への進展がないこと、保護コンクリート下端部の水平方向ひび割れが生じていないことを確認した。
- ③外ケーブル定着部における初期状態調査からのひび割れの経時変化として、幅0.1mm未満の新たなひび割れの発生や既存ひび割れの延長を4箇所の定着部で確認した。いずれもこれまでと同様なひび割れパターンであり新たなひび割れパターンは認められない。
