# 道路が複雑交差する高架橋での上部工横ずれ復旧手法について

山田 陽<sup>1</sup>・川上 修<sup>2</sup><sup>1</sup>近畿地方整備局 滋賀国道事務所 計画課 調査係長 (〒520-0803滋賀県大津市竜が丘4番5号)<sup>2</sup>酒井工業株式会社 大阪本社 技術部 (〒559-0025大阪府大阪市住之江区平林南1丁目3-30)

畑田高架橋（国道171号）は名神高速道路茨木ICランプや府道14号と交差する箇所に架設されており、PC橋部4径間と鋼箱桁部7径間で構成されている。このうち鋼製橋脚であるP5橋脚部では大阪府北部地震により支承セットボルトが全数破断し上部工が約50mm横ずれを起こした。本工事は震災直後に応急復旧した支承部に対して本復旧することが目的であった。

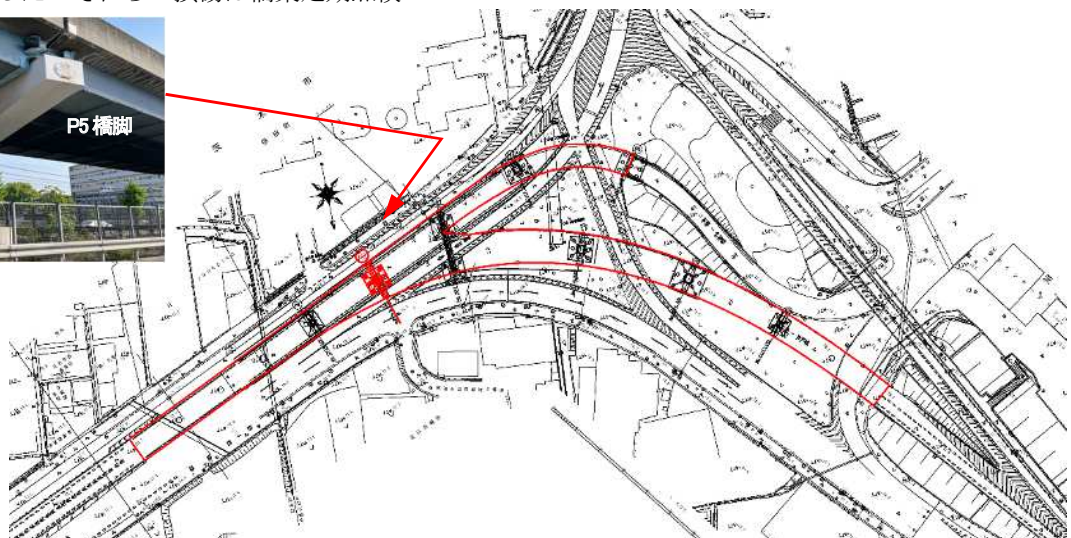
図-1 平面図およびP5橋脚全景

本橋は、大阪府北部地震（2018.6.18 7:58am.）により震度5強から6弱の揺れに被災したことでP5橋脚において既設鋼製支承を鋼製橋脚と接合しているセットボルトの全てが破断し、その結果、上部工が北側（横断勾配の低い側）に約50mm変位した。それらの損傷は橋梁定期点検

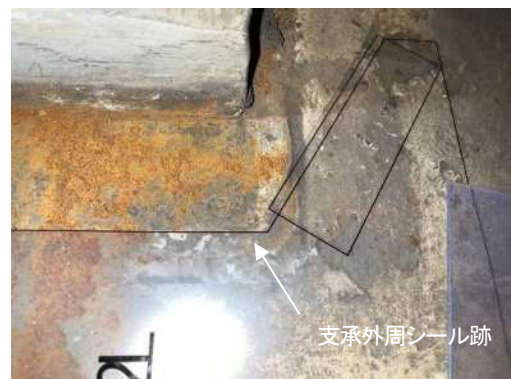
写真-3 ガイドプレート製作実測状況

横移動の目的は支承を「元の位置」に戻すことであるが、竣工時の支承位置がどこなのかを正確に現地に墨出しすることは困難である。それは橋脚内部には支点補剛材やダイヤフラム、フランジ補剛リブなど多くの部材があり容易に距離を計測できないことに加え、出来形寸法が不明なことに起因する。よって、元の位置を決定するためのガイドプレートは、写真-3に示すとおり、鋼材表面の発錆状況を頼りに設計した。検証として、その幾何構造を図面上で再現したが、竣工時図面とはセンチメートル単位で誤差があることが判った。

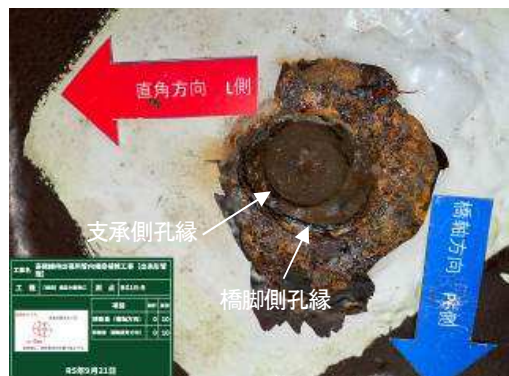
写真8 セットボルト孔整合状況

ガイドプレートに支承部が接触した時点でセットボルトの孔の目違いを確認し、管理基準を満たしていた（写真-8）ことから夜間作業を完了した。
