舗装点検支援技術の活用について

人羅 真一

<sup>1</sup>近畿地方整備局 道路部 地域道路課 (〒540-8586大阪府大阪市中央区大手前3-1-41)

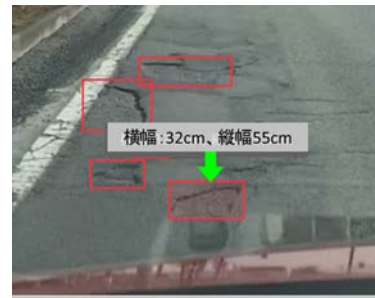
図-5 ポットホールの検知例

その他、ポットホール、段差、路面標示（区画線）、道路付属物の不具合等を検知する。

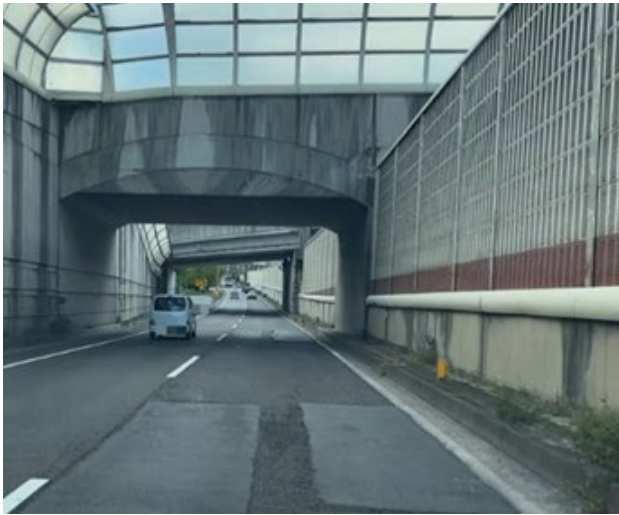
図-10 部分補修の箇所

面的な修繕が実施できず、維持管理上やむを得ず部分的な補修を実施した路面に対し、「Ⅰ」「Ⅱ」の判定をしている事例があった。原因としては、測定時点では補修が完了していることから、AI が表面を判断し、「Ⅰ」「Ⅱ」判定となったのだが、部分補修を行う前であれば、その箇所は、ポットホールや轍掘れなどの不具合が生じていた箇所である。そのため、応急的に措置する必要がある、対処した箇所であることから、抜本対策はできておらず、しばらくすると再劣化し、状況が悪化する可能性が高いことから、修繕計画を立てる上で、注意が必要な箇所であり、AI の判定に精査が必要である。

これらの事象は全体の割合からみると、わずかではあるが、AI による判定結果をそのまま採用するためには、地域特性や道路特性を把握し、補正等を行っていく必要があるものと考えられる。

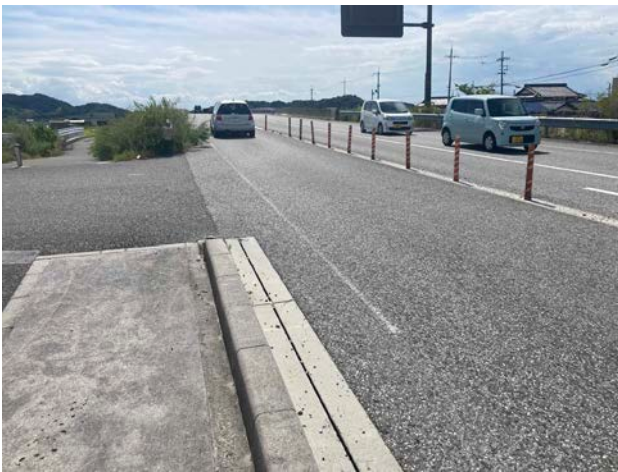
図-11 使用材料による誤判定箇所

ひび割れが発生していないにもかかわらず、ひび割れ判定にて「Ⅲ」判定となっている事例があった。原因を調査した結果、AI が判定するに際、路面の色の濃淡でひび割れを判別していることから、当該箇所の舗装の粗骨材が黒色、細骨材が白色であったため、色の濃淡をひび割れと判断していた。
