## 港大橋アプローチ部における突合せ型ジョイントの損傷と対策

阪神高速技術株式会社 正会員 ○踞尾 大  
 阪神高速技術株式会社 正会員 宇都宮 光治

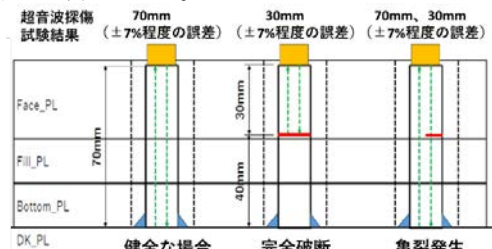
図-3 超音波探傷調査 要領図

本伸縮装置はアンカーボルトにてフェースプレートを固定する構造である。アンカーボルトに亀裂や折損があればフェースプレートの浮き上がりに伴う飛散に繋がる恐れがあるため超音波探傷調査によりアンカーボルトの健全性を把握することにした。超音波探傷は、探触子から入力した超音波がアンカーボルト底面で跳ね返る時間からボルトの全長を検出する手法（図-3）である。アンカーボルトに亀裂や折損等があれば、異常のある位置で超音波が反射するため正規の数値が反映されないことにより異常判定が確認できる。

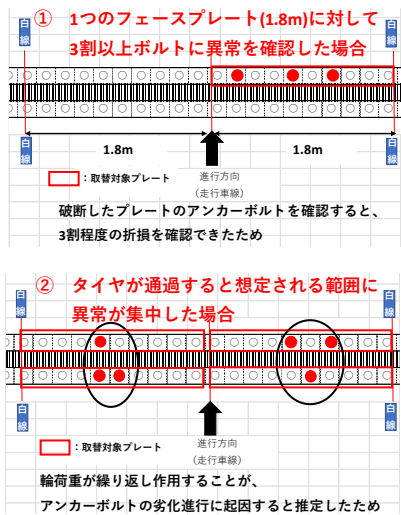
図-4 応急対策実施 判定要否

異常値を検出したアンカーボルトで、以下の2点どちらかの特徴（図-4）が確認できたフェースプレートを応急対策実施箇所とした。
