瀬田川における不具合対応の事例について

坂井 以知佳¹・中村 大輔²

¹琵琶湖河川事務所 管理課 (〒520-2279 滋賀県大津市黒津4-5-1)

琵琶湖河川事務所管内において、瀬田川左岸の河川区域内に自生する樹木が突然倒れ、河岸道路を走行する一般車両に衝突し、車体の損傷及び被害者も頸椎を捻挫する事故が発生した。この不具合について、当事務所が行った対応と原因究明についての事例を紹介するとともに今後の樹木管理について留意事項を述べる。

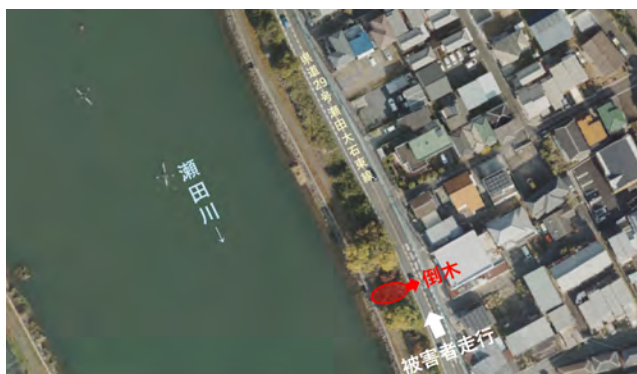
図-2 事故発生箇所(詳細)

2024年9月22日(日)午前8時20分頃、瀬田川左岸の河川区域外の河岸道路(県道29号 瀬田大石東線)を自動車で行く下流から上流方向(南から北)に走行中、左前方の河川区域内に自生する樹木が突然倒れた。その際、被害者は急ブレーキをかけたが、間に合わず自動車に木が覆い被さるよう衝突した。この衝撃により車体は損傷し、被害者も急ブレーキをかけたことにより頸椎を捻挫した。

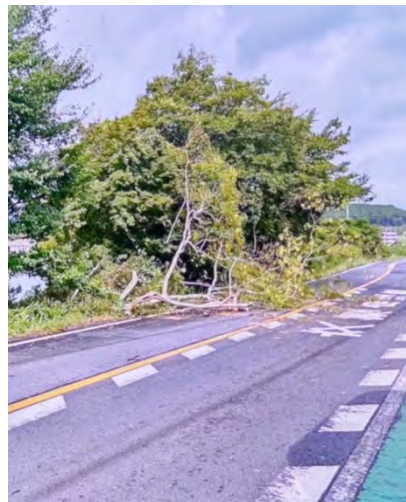
写真-1 事故後の様子(被害者撮影)

事故後、道路管理者である滋賀県大津土木事務所が倒木の除去、カラーコーン設置等の現場処理を行ったが、倒木の原因が河川区域内に自生する樹木の倒木であることから、事故の発生から2日後の9月24日(火)に滋賀県大津土木事務所より瀬田川出張所へ事故の引き継ぎがなされた。引き継ぎ後、瀬田川出張所において事故発生箇所周辺の点検を行い、同日の夕方には、被害者宅を訪問し、事故状況の聞き取りを行った。警察の事故検証では「当事者が進行中に側道の木が折れて接触した」とのことであり、事故車両にはドライブレコーダーは搭載されていなかったため、警察からの聞き取り内容と被害者の証言及び事故車両の被害状況を確認し、被害者の申し出内容に不自然な点は見受けられず、倒木と事故との因果関係を認定せざるを得ないと判断した。

事故現場の応急処置として、事故周辺樹木の目視点検を行うとともに、樹木の幹を両手で強く押し、根元の揺らぎ確認する等の点検を行い、周辺樹木の倒伏の可能性が無いことを確認した。

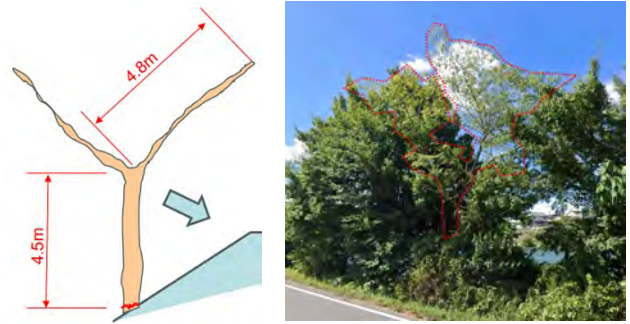
図-3 対象木

- ・種名：ネムノキ
- ・樹高：約 9m
- ・周囲長：地際 約 120cm, 目通し 約 110cm

樹木は根付近で折れており、北北東方向に倒伏していた。倒伏した木の両側には、当該樹よりも大きな樹林が生育しており、当該樹の樹冠は太陽光を求めて道路側に枝を伸ばした結果、扁形になっていた。

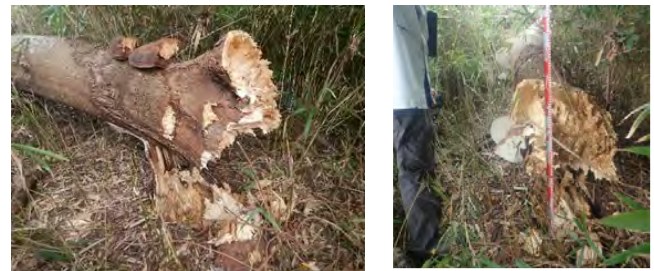
写真-3 地際部分

地際部分（折れた部分）については、地際から地上部分が完全に折れており、樹皮部分のごく一部分のみが繋がっている状態であった。また、地際から 1m 以上までの幹は断面の約 95%が腐朽し、スポンジ状になっていた。根も地上に露出している部分は腐朽してスポンジ状になっていた。

現地で倒伏木を診断した結果、倒伏の原因として、木材腐朽菌によって幹の大部分が腐朽し、かつ、隣接する樹種との競合によってネムノキ特有の扁形が生じ力学的に不安定になっていたところ、熱帯低気圧の強風が誘引となり、風下方向に主幹折れが発生したと考えられる。

ネムノキは陽樹（生育に太陽光が必須な樹木）である。倒木現場には木が密集していたため、樹冠は太陽光を求めて道路側に枝を伸ばし続けた結果、扁形になっていたと考えられ、幹には常時、偏荷重が作用していたと推定される。こうした原因によって、倒伏の可能性が相当高い状態にあったと推定され、風による横荷重が作用したことが誘因となって風下方向に倒伏したと推定される。

今回のネムノキの倒伏防止対策については、キノコと扁形を確認できた時点で危険予知の観点から伐採を実施すべき個体であったと考えられる。特に、該当樹が陽樹であり、密集した路傍樹であることを考慮すれば、剪定処理を行っても道路側への樹冠展張は避けることができない。ネムノキは先駆樹であり寿命も比較的短命で、自然遷移によって早晚消滅し他種に置き換わる樹木であり伐採を躊躇する要必要はないと考える。

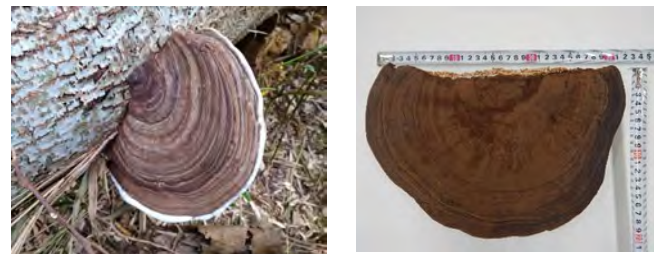
写真-4 子実体（サルノコシカケの一種）

また、地際に 2 個、地上約 1m の箇所には 1 個の子実体（サルノコシカケの一種）（以下「キノコ」という。）が生えていた。

サルノコシカケは木材を分解して栄養とする木材腐朽菌であり、キノコは大きく成長しており、最大の個体で 30cm×20cm を超えていた。

キノコは木材腐朽菌の表現形であり樹体に現れた時点で樹木内部では腐朽がかなり進行していると判断できる。

幹に生えていたキノコは、最大のもので幅 30cm に成長しており、断面から生育年を推定すると、11 年～12 年と推定され、幹の腐朽が進行した段階でキノコが生じ、その後 10 年程度の間には腐朽が更に進行して倒伏に至ったことが想定される。

ネムノキに限らずその他の樹種についても、大型のキノコが幹の下部や地際部に発生している場合には、樹体内部で腐朽がかなり進行していると考えられる。木材腐朽菌のキノコはほとんどの場合、樹木の根、幹、枝上に直接形成される。特に、ベッコウタケ、コフキササルノコシカケは、腐朽力の強いタイプのキノコであるため、これらを見つけた場合は、伐採することが望ましい。

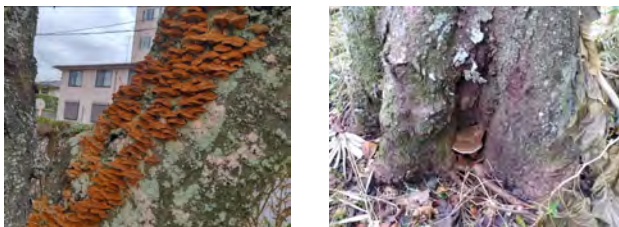
写真-5 目視点検により見つかったキノコ

事故発生以降、路傍樹を目視点検した結果、新たにキノコに寄生された樹木を数体確認し、維持作業により伐採を行った。
