伊丹空港におけるプレキャストコンクリート版のIPH工法を用いた延命化

山根 成陽¹

¹関西エアポート株式会社 基盤技術部 伊丹基本施設グループ

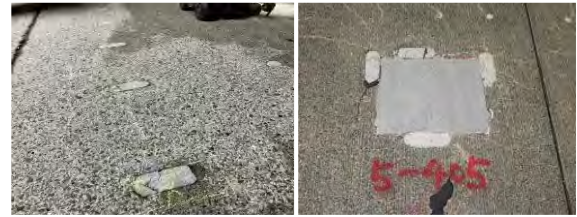
図-5 HJ部の変状状況 a)と従来の補修状況 b)

りHJ部の穴埋めモルタルの破損や飛散が発生している。（図-5）。また、HJ部以外にPPC版本体についても異常が見られており、浮きや表層剥離が生じている箇所がある。2018～2022年度までの5年間の巡回点検で見つかった変状数は試験施工範囲で計71箇所、本施工範囲で145箇所（図-6）と非常に多く、そのほとんどを樹脂モルタル等で補修していた。

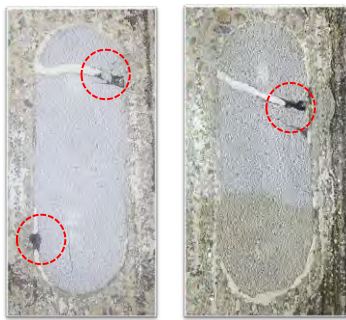
図-9 1年経過後のHJ部の欠損状況

ては目視点検により、新たな変状が12箇所発見されたが、樹脂注入を実施しなかった箇所の新規ひび割れや、樹脂注入箇所の欠損（図-9）であり、強度には影響を与えない軽微なものであった。これらの結果を踏まえ、経年劣化により1年前は健全であっても状況が変化する場合があるため、本施工では事前のCTS調査にかかわらずHJ部の全数を補修の対象とすることとした。

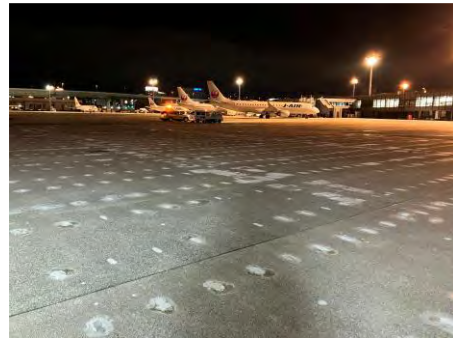
図-11 工事完了後の状況

本工事は、プレキャスト版を対象に、IPH工法を用いた延命化について検討を行った。試験施工エリアについては補修後の巡回点検において、2023年度と2024年度の2年間の変状数はゼロであり、経過は順調である。本施工エリアも含めて、今後も状況を経過観察していきたい。
