# MSSデタによる斜面災害分析の研究

広島大学工学部 正 網干寿夫  
 広島高等専門学校 正〇 小松 悠久

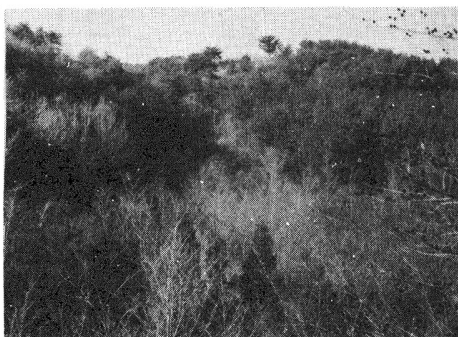
Fig.4 Example of Land-Collapse in Dainiyu Area, 1967.7

急傾斜で崩壊例の多い淡田川流域の調査状況を述べる。S49年崩壊状況の空中写真で明確に崩壊跡が残っていた斜面(山頂付近)は簡易水路(鉄製大型ヒ施工されている)管理もとびかず破壊している。植生は低木、草類で、隣接の非崩壊斜面とは異なった植生となっている。Fig.4この付近には4～6年杉の苗が植樹されている。わずか2km余りの谷筋に石防ダムが7ヶ所、施されている。そのうち1ヶ所は幅(厚)2m、横幅20m、高さ4mの規模で通常水量もわずかである。0.5km付近より河床に基岩が露われ花崗岩類が露呈している。0.7km付近より、両側が耕地として利用され、かなりの広さである。しかし、2ヶ所見られる。谷筋の新しい崩壊はこの耕地の一部が落ちたものである。谷川の弯曲点で段差(落差20m)が見られる所は、珪晶の少ない黒色の花崗斑岩が帯状に分布している。この付近より谷筋は基岩の連続となるが節理が明確に認められる所が多い。径が数mの岩石の存在は14年余の
