塩素イオンを含む鉄筋コンクリート供試体の暴露試験結果

広島大学 正会員 田澤 栄一  
 広島大学 学生員 カマル シャロビム  
 広島大学 学生員 ○宮本 久士  
 広島大学 学生員 岸谷 克己

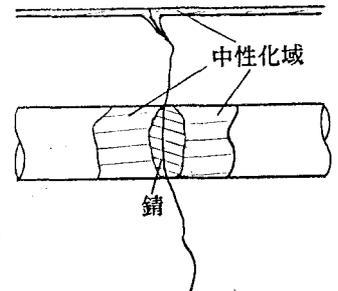
図6 ひびわれ部の中性化状況

次に、供試体割裂によって測定した中性化については、図5に水セメント比による中性化深さの違いを示す。この図より、水セメント比が大きくなるに従って中性化は早くなるが、これは組織が粗くなるためである。また、前述したNo. 4の極太網状ひびわれ付近の中性化状況を、図6に示す。ひびわれ付近の鉄筋は、かぶり側が1~3cm発錆しており、ひびわれを中心に3~5cmの部分が中性化して、鉄筋の付着も破壊していることがわかる。これは、何らかの原因で、ひびわれがまず発生し、それにもなってひびわれ部での付着が破壊され、外部からの水分、二酸化炭素の侵入によって中性化とともに、鉄筋が腐食しはじめたものと思われる。というのは、まずひびわれが、鉄筋腐食によるひびわれと異なって鉄筋に対して横方向に発生していたことと、腐食生成物が膨張ひびわれを発生させる量とは考えられなかったためである。

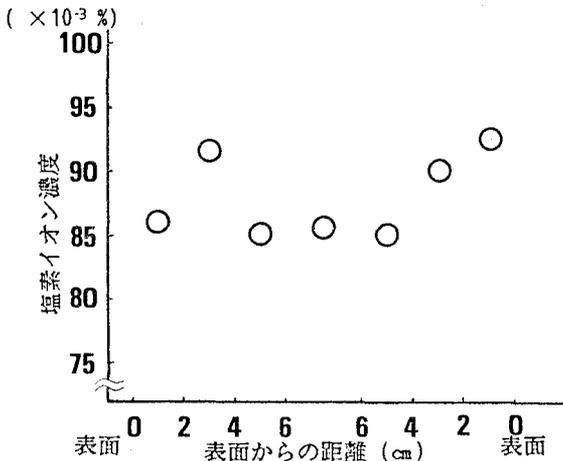
図7 塩素イオンの浸透および濃縮

つづいて、No. 4のCASE IIの供試体の、塩素イオンの浸透および濃縮を、図7に示す。これより、塩素イオンを含むコンクリートを9年間放置すると、表面から1~3cm付近に塩素イオンが移動して、その部分の濃度が、高くなっているのがわかる。この1~3cm付近は、構造物によっては、ちょうど鉄筋の配置される位置であり、腐食に対して極めて有害である。また、No. 1のCASE IIの塩素イオン無混入の供試体も同様の実験を行ったところ、微量ではあるが、表面部分に塩素イオンが検出された。これは、外部からの塩素イオンの浸透によるものと、考えられる。
