# 昭和63年7月加計町山腹斜面崩壊について

呉工業高等専門学校 正員 小堀 慈久

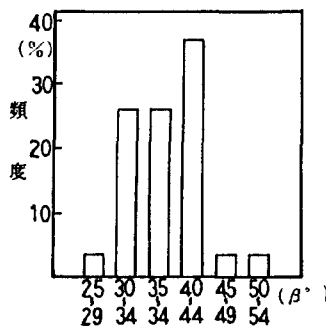
図-2 木坂地区の斜面勾配分布

加計町は県北部地域の中国山地の険しい山々に囲まれ、標高約200mに位置している。木坂地区の斜面勾配の分布を図-2に示す。測定位置は崩壊地点と隣接している未崩壊斜面24地点で行った、斜面傾斜角40°～44°が最も高く37%を占め、次に30°～34°、35°～39°が各々26%となっている。30°～44°の範囲では実に89%となっている。江河内地区においても斜面傾斜角40°～44°の頻度が最も高くなる同様の傾向が見られる、これは広島県沿岸部の呉市と比較しても木坂地区の方が約5°大きくこの地域は急傾斜地であることがわかる。

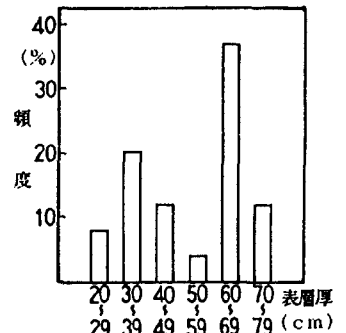
図-3 木坂地区の表層厚分布

表層厚さを図-3に示すように60～69cmが38%で最も大きく、次に30～39cmの21%と続いている。40cm、50cm厚さの頻度が低くなっているのは先に述べたように地質的な岩相の変化により未風化の基岩が比較的浅い所に存在する場合があったり、まさ化した斜面にかなり大きな転石みられる事、また基岩等にも細かい節理が多数みられる事から表層厚さにばらつきが見られたものと考えられる。

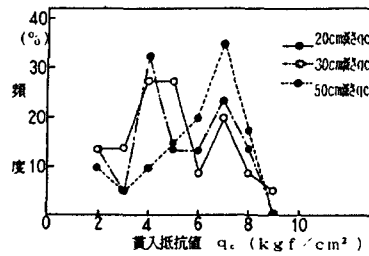
図-5 各深さの貫入抵抗値の分布

簡易貫入試験機により貫入抵抗値を測定した。図-5は各貫入深さによる抵抗値を示すものでこれにより深さ方向の風化程度を推測出来る。20cm深さの $q_c$  ( $\text{kgf/cm}^2$ )は $3\text{kgf/cm}^2$ が最も多くその頻度は35%であった。その後は下降している。30cm深さの $q_c$  ( $\text{kgf/cm}^2$ )では3~5 $\text{kgf/cm}^2$ がピークで頻度28%を示している。50cm深さでは7 $\text{kgf/cm}^2$ が頻度40%で最も高い。これらより深さ方向に従って貫入抵抗値の分布が高くなっている事から地盤の風化は表層から基層へと順次、進行しているものと思われる。

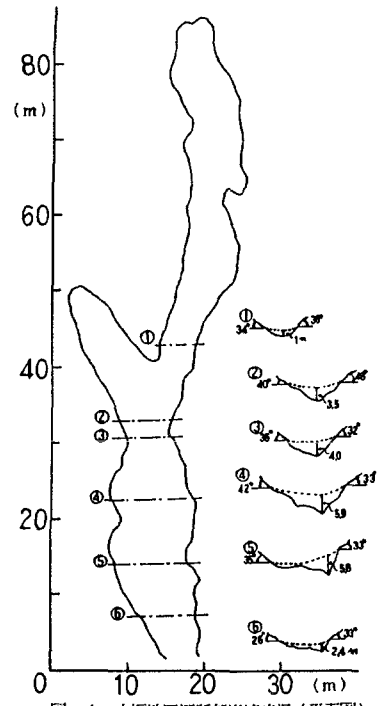
図-4 木坂地区源頭部崩壊状況(平面図)

を図-4に示す 源頭部の長さは約60mでその中でも先端部は幅10m、厚さ1.2m、中間部の幅10m、厚さ0.9m、そして下端部で幅10m、厚さ1.8mとなっている。左側崩壊斜面からの合流部では幅18m、深い河床部では厚さ4mとなっており上部からの土石流による衝撃及び剥離作用の威力を示すものである。また源頭部の地質は風化した砂質粘土からなり、また表層部は黒褐色の粘性土でかなり深いガリが出来ており、河床にも同様のガリが走っている。また所々に転石が露出している。

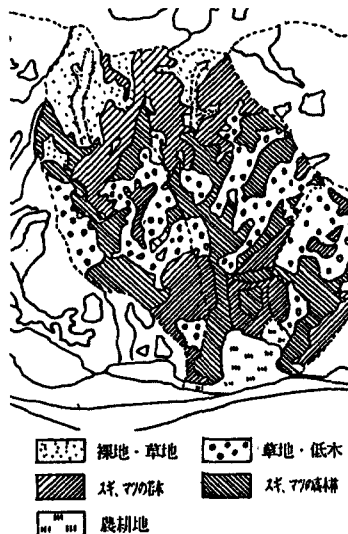
図-6 崩壊前の植生分布図(1975.4)

加計町の山腹崩壊、及び土石流の発生の素因の1つに植生状況が挙げられる。崩壊地に植林されているスギの直径は10~20cmで樹齢10~15年程度と思われる。また崩壊地周辺のスギの幹が湾曲しており植林後に斜面の滑りによる移動が起こったものと考えられる。図-6に崩壊前の植生分布図、図-7に崩壊時の植生分布図である。崩壊時はスギの樹木が分布しているが崩壊前は裸地・草類地帯でありその後植林された若スギがまだ成育期間であったと思われる。崩壊と植生の関係については更に検討が必要である。尚、本研究を行うにあたり愛媛大学・八木教授より有益な助言を得た事を記して深謝する。
