# 地山掘削によるトンネルの変状と対策

J R西日本 広島支社 広島構造物検査センター  
正 西田丈美 城 巧治 ○野崎勝弘

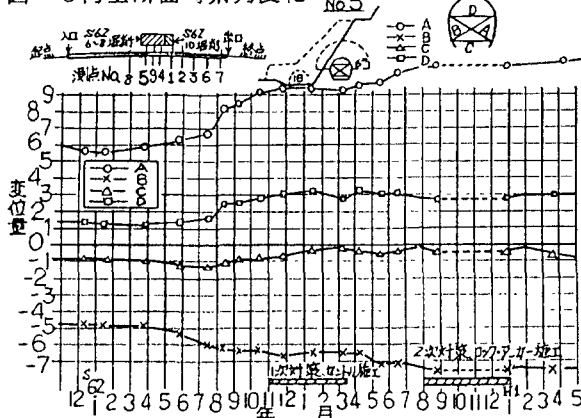
図-3 内空断面時系列変化

土被り $1.8\text{m}$ の位置において図-3の内空断面の時系列変化をみると、A方向とD方向が伸び、B方向では縮み、C方向は横ばい状態にあり、トンネル断面が軸回転を起こしている。また、A方向の変位量の進行状態をみると、昭和62年7月～昭和62年10月までの3カ月で $2.5\text{mm}$ 伸び、1次対策施工後は、3カ月で $1\text{mm}$ 程度となり、2次対策施工後は、ほぼ横ばい状態になっている。土被りと断面変位については、土被りの少ない所では、断面変位が多く変位量も $1.5\text{mm}$ 以上である。

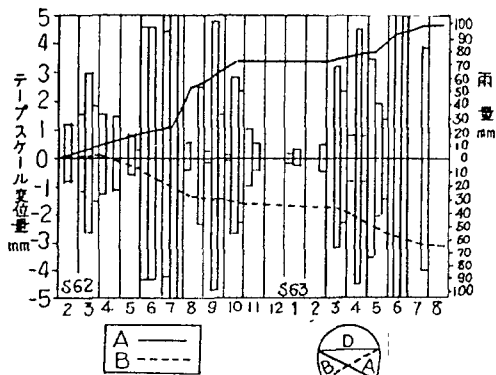
図-4 テープスケールと雨量の関係

降雨量と断面変位については、降雨量の多い時期に変位量が大きく、降雨量の少ない時期に変位しない傾向が認められる。

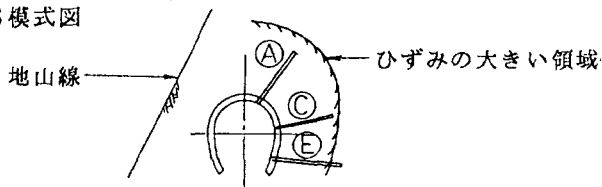
図-6 模式図

② イ・ロ断面Eアンカーは、先端部で引張りひずみが生じている。これは、地盤内の節理、割れ目、ズレがあると想定される。図-6の様にゆるみ範囲が推定される。

③ イ断面とロ断面を比較した場合ロ断面の方がトンネル上部の土被りが薄く、Aアンカーを施工したにもかかわらず上部掘削しているため、応力開放が起こってゆるみ領域が拡大され、ゆるみが大きくなっている。

逆に、イ断面の方は、トンネル上部付近の土被りがあるため、Aアンカー付近のゆるみが抑制されているため、圧縮力はそれほどでない。

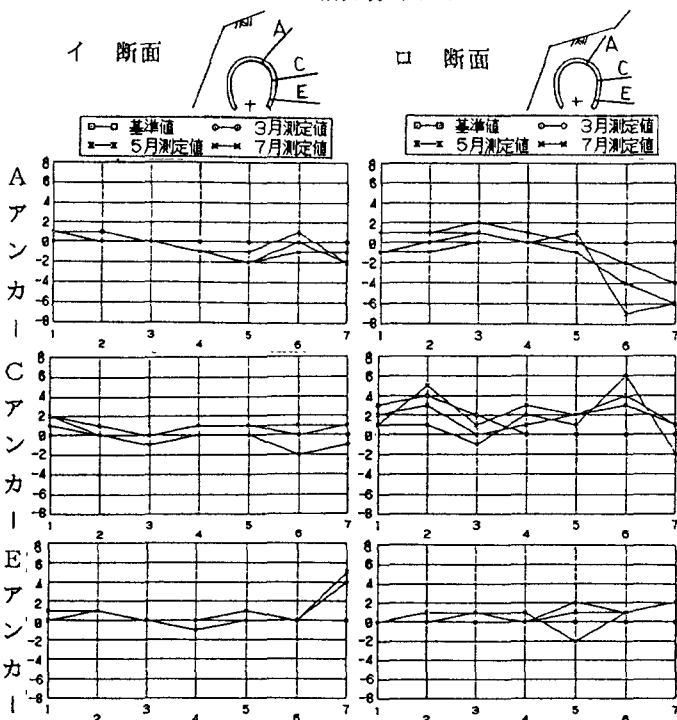
図-7 メカニカルアンカー軸力分布グラフ

① イ断面Aアンカー、ロ断面A・Cアンカー先端部で圧縮ひずみが生じている。これは、ひずみの生じている領域がロックボルトの外側にあると想定される。

トンネル断面変位量は、収束傾向にあり、ロックボルト軸力測定も施工直後で引張りが卓越していたものが、現在は圧縮側に変化してきている。総合的に判断して、セントル、ロックボルト吹付コンクリートは、共同してトンネル補強の機能を十分果たしていると評価できる。今後も抜本的対策が完了するまで検査を継続し、安全・安定輸送の確保に努める。
