PC連続合成桁橋の一次床版に発生するひび割れについて

極東工業㈱ 正会員 ○山本修照  
正会員 天野敏彦  
渡辺博康

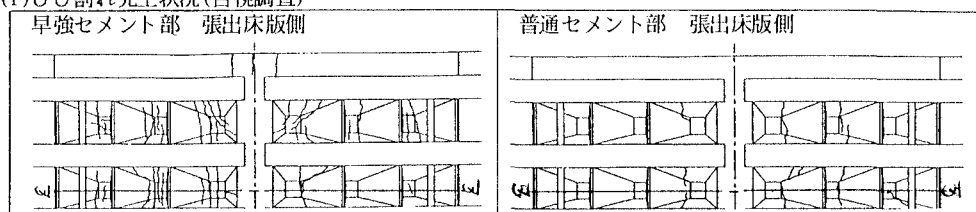
図3 ひび割れ図

上記調査は、材令6日目の目視調査である。普通セメントを使用した場合は、早強セメント使用に比べ、明らかにひび割れ本数が少なくなっている。又ひび割れ幅は早強、普通セメントとも0.05mm程度の微細なものであった。その後材令14日、28日の2回ひび割れ幅を観察し、平均ひび割れ幅が0.08mmから0.12mmへと活性化していることを得た。

連続合成桁一次床版に発生するひび割れは調査の結果から推察し、コンクリートの水和熱による温度応力が主原因である。この温度応力は旧コンクリートである主桁と新コンクリートの床版が打ち継ぎ面で拘束するためによる。このような外部拘束ひび割れは、今まではマスコンクリート特有のものと考えられてきたが一次床版のように富配合の早強セメントを使用する部材は、小さい断面でも十分マスコンクリートの挙動を行うことがわかった。対策案としては試験施工の結果、早強セメント使用を普通セメントに変更することが効果があることが確認された。

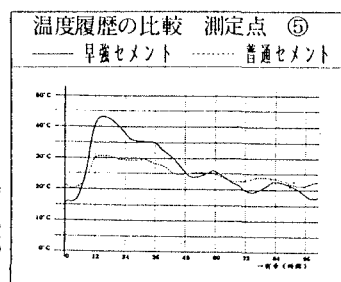
図4 温度履歴の比較

早強部は水和熱による温度上昇で27℃も上昇する。ピーク時は材令15時間頃であり、その後材令48~60時間でほぼ外気と同じになる。普通部では水和熱による温度上昇は9℃と早強部の3分の1にすぎないことが注目される。尚、早強部と普通部の打設時温度が違うのは、打設時刻がずれたためである。

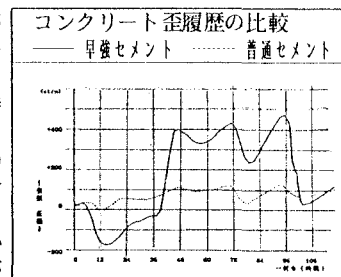
図5 コンクリート歪履歴の比較

早強セメントを使用したコンクリートは、硬化とともに温度が上昇し始めコンクリート内部に圧縮応力が発生する。応力のピークは打設後約14時間で上昇した温度のピークと一致し、約170μであった。その後、引張力が働き約38時間で応力が0、38時間~46時間の8時間の間で、0~400μの急激な引張がおり、この間にゲージ位置にひび割れが発生したと思われる。この推定は本試験と平行して行った試験からもあきらかである。材令40時間における引張強度は15 kg/cm<sup>2</sup> 静弾性係数は2.0×10<sup>5</sup> kg/cm<sup>2</sup> となっており、ゲージには $\sigma = 400 \times 10^{-6} \times 2.0 \times 10^5 = 80 \text{ kg/cm}^2$ の応力がかかっていることになる。目視調査からもゲージ位置にひび割れが発生しており、そのひび割れ幅は、計算上 $250 \times 400 \times 10^{-6} = 0.1 \text{ mm}$ となり、実測値とはほぼ一致した。尚この時のコンクリート温度は打設時のコンクリート温度より10℃高い。材令96時間以降の急激な圧縮歪の発生は床版にプレストレストを導入したためである。一方、普通セメントを使用したコンクリートの歪は、全般に上昇し、打設後42時間で100μとなった。実測ではひび割れが発生していないがひび割れ発生の可能性はある。
