## 長年の応力腐食を受けた溶接継手の 疲労強度

広島工業大学○学生員 栗林 利樹      広島工業大学 正 員 皆田 理  
 広島工業大学 正 員 村中 昭典      中電技術C. 正 員 石丸 勝

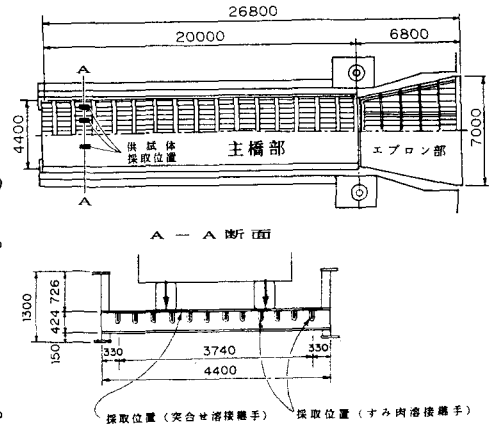
図1 渡橋構造概略図

供試体を採取した渡橋は、フェリー乗降専用の可動橋で、舗装を持たない鋼床版2主桁橋であり、その概略図、及び供試体採取位置を図1に示す。供試体は、大型車の後輪通常通過位置直下の溶接継手部（応力履歴（大））と後輪が載荷されない位置（応力履歴（小））から採取した（以下、それぞれSL供試体、及びSS供試体と略称）。供試体の形状、及び寸法を図2に示す。疲労試験に先立ち、鋼板の強度を明確にするために、デッキプレートから採取した供試体を用いて静的引張試験を行った。その結果、降伏点、引張強さ、及び伸び率は、それぞれ253MPa、394MPa、及び30.4%であった。疲労試験は、部分片振り疲労試験と最大応力基準疲労試験の2種類で実施した。繰返し速度は10Hzである。

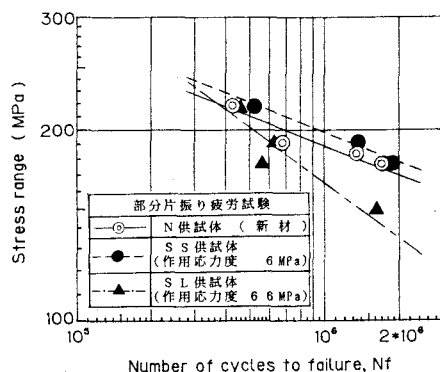
図3 S-Nf曲線

（2）すみ肉溶接継手の疲労試験：試験結果を図3、4に示す。両図中に併記している作用応力度は、供試体採取領域の橋軸中心左右対称位置に、設計荷重20tfの後輪荷重が1台載荷されたときのデッキプレート下面の応力値を示している。図3より、応力履歴の疲労強度に及ぼす影響が顕著に表れている。例えば、 $N=2 \times 10^6$ 回における疲労強度に注目すると、新材（N供試体）に比してSS供試体は4%上昇、SL供試体では21%低下する。SS供試体の疲労強度がN供試体のそれより高い強度を示しているのは、腐食材の止端半径 $\rho$ がN供試体の $\rho$ より大きく、そのために止端部に置ける応力集中率が低下したことによるものと考えられ、応力履歴の影響

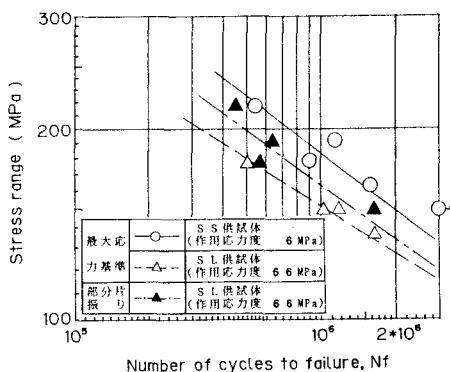
図4 S-Nf曲線

響はほとんど無いものと推定される。一方、図4は、SL、及びSS供試体の疲労試験を最大応力基準疲労試験法によって実施し得られたS-Nf関係である。図中には、部分片振り疲労試験法によって得られたSL供試体のS-Nf関係も併記してある。同図より、3種類の供試体のS-Nf関係は、ほぼ一定の傾き ( $m \approx 0.30$ ) となっていることが認められる。この事実より、輪荷重直下のすみ肉溶接継手は供用下において局部的に鋼板降伏点を越える高い応力履歴を受けていたことが推定される。しかしながら、SL供試体の  $N=2 \times 10^6$  回疲労強度は、約130MPa程度であり、現行疲労設計基準 (JSSC疲労設計指針案, E 等級) に対して、なお高い疲労強度を有していることがわかる。

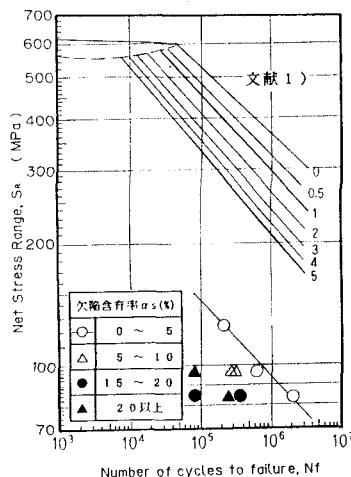
図5 内部欠陥を有する突合せ溶接継手のS-Nf関係

(3) 突合せ溶接継手の疲労試験：疲労試験に先立ち、突合せ溶接継手の超音波探傷試験を実施した。その結果、突合せ溶接部には融合不良が認められた。図5は、融合不良を有する突合せ溶接継手の疲労試験結果を示す。同図中には、内部割れを有する余盛り削除突合せ溶接継手のS-Nf関係を併記している<sup>1)</sup>。図に示すように、本試験から得られた内部欠陥を有する突合せ溶接継手のS-Nf関係は、文献1) から得られたそれに比して極めて低い。これは、供試体採取位置が輪荷重通行位置近傍であり、すみ肉溶接継手 (SL供試体) と同様応力履歴の影響が大きいこと、また、供試体母材 (デッキプレート) が腐食し、融合不良部が鋼板表面に開口、またはそれに近い状態にあることなどによるものと思われる。
