## 断層破砕帯ガウジの強度特性

愛媛大学(正)矢田部龍一・八木則男、鳥取大学(正)榎明潔  
愛媛大学(学)○石井朋紀・向谷光彦

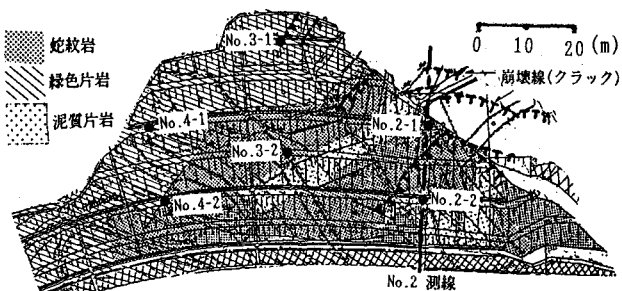
図-1 地質平面図

地質平面図を図-1に示す。地質は三波川変成岩よりなり、泥質片岩、砂質片岩、珪質片岩、塩基性片岩を主とし、超塩基性片岩を主体とするテクトニックブロックがレンズ状に分布する。超塩基性片岩は主として角礫状を呈しているが、一部断層破砕帯により粘土化している。

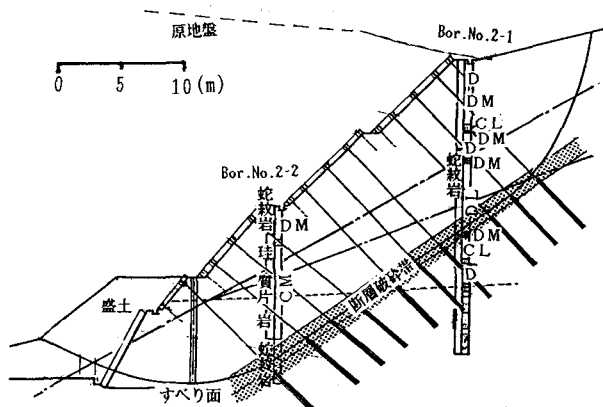
図-2 縦断面図 (No. 2 測線)

No. 2測線の縦断面図を図-2に示す。片岩類の走向はのり面方向に直交し、受盤となっている。しかし、図-2に示したようにのり面に平行に数本の断層破砕帯が通っており、これをすべり面として崩壊が発生している。すべりの規模は深さ 10 m 強で、長さは 60 m 強である。変状は図の断面まで切土した段階で発生した。変動は地下水位との相関が強く、対策工の施工によりかなり鎮静化はしてきているが、累積の変位量は半年間で 40 cm を越えている。

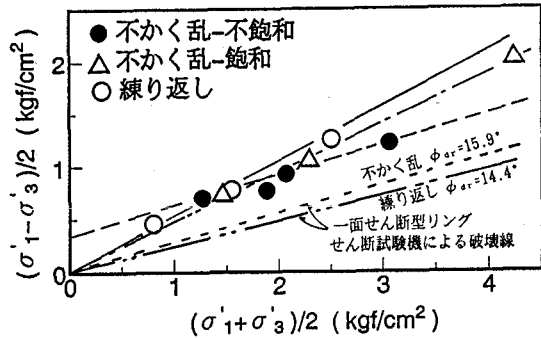
図-3 ピークおよび残留強度に関する破壊線

①ピーク強度に関するせん断抵抗角  $\phi'$  は 30° 前後、残留強度に関するせん断抵抗角は 12°~16° 程度である。したがって、初生地すべりを想定した場合、30° を大きく越えるようなり勾配で切土すると危険であり、また、本切土のり面が再滑動型の地すべりであれば 20° を下回るようなり勾配でも崩壊が発生することが予想される。安定解析を行った結果、30° 程度のせん断抵抗角で安全率は 1.0 となるので、本のり面の崩壊は初生のものであったと思われる。②ピーク強度に関するせん断抵抗角  $\phi'$  から残留強度に関するせん断抵抗角  $\phi_r$  への低下は非常に大きく、15° を越える。したがって、本調査地のり面に大変形を与えれば激しい強度低下を招き、その結果のり面の安定のために膨大な対策費が必要となるので、極力緊急の対策工が要求される。③水浸させることによる強度低下が激しく、20° 近い  $\phi$  の低下を生ずる。したがって、降雨の浸透に伴う間隙水圧の増加だけでなく、水浸による強度低下も同時に引き起こされるので、降雨に対して非常に弱い斜面であり、地表水ならびに地下水の排水工が重要である。④蛇紋岩の破碎部の砂礫の  $\phi'$  は非常に密な状態でも 33°~35° と比較的小さい。したがって、内部すべり面でのエネルギー消散は比較的小なく、結果としてのり面は崩壊しやすいといえる。

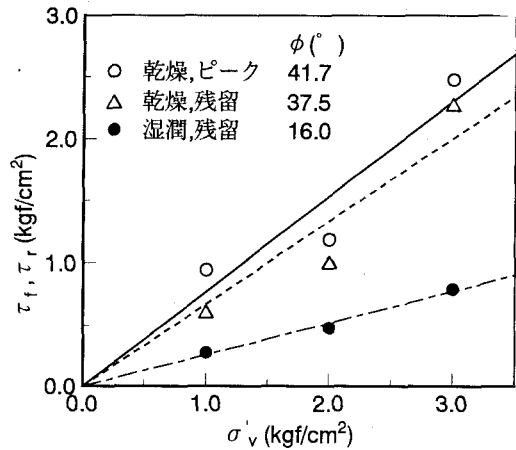
図-4 乾燥および湿潤状態における破壊線  
(単純せん断型リングせん断試験)

ピークならびに残留状態における強度定数を求めるため三軸試験とリングせん断試験を行った。ところで、X線回折によりすべり面の粘土には膨張性のクロライトが含まれることが明らかになった。膨張性の粘土鉱物を含む粘土では、一般に水浸により強度が低下する。本断層破砕帯ガウジにおいても水浸による強度低下がのり面の変状の一因である可能性がある。そこで、水浸による強度の低下も併せて調べた。また、本のり面は蛇紋岩の断層破砕粘土を外部すべり面としているが、のり面の土塊は礫分が多く、内部すべり面のせん断抵抗角は外部すべり面のそれと比べて大き

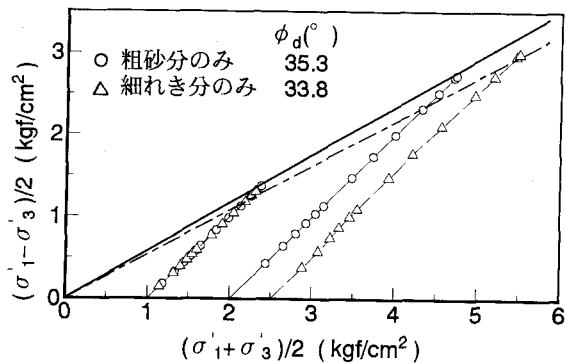
図-5 有効応力径路と破壊線(三軸試験)

いことが予想される。そこで、蛇紋岩の砂礫分のせん断試験も行った。以上の試験には不かく乱ならびに練り返し再圧密試料を用いている。用いた試料の物性を表-1に示すが、比較的低塑性の土である。図-3に三軸試験およびリングせん断試験により求められたピークおよび残留強度状態での破壊線の一例を、また、図-4に乾燥状態および湿潤状態におけるリングせん断試験による破壊線を、図-5に砂分および礫分の圧密排水三軸試験結果を示す。なお、砂礫分を試料とした供試体は非常に密に突き固めて作成し、圧密終了時の間隙比  $e_0$  は 0.42~0.49 である。これらの結果からのり面の安定性に関して次のことがいえる。
