### 3. 2 福山港渡橋の亀裂の非破壊検査

橋梁検査センター 正員 加藤 昌彦  
 広島大学工学部 正員 佐藤 誠  
 関西エックス線 正員 大畝 久雄  
 広島県 渡辺 祐朗

**はじめに** 福山港渡橋は、共用開始から約15年経過し、損傷が激しい部分の補修を行うことになった。ここでは、この渡橋の亀裂損傷の現状（1991年10月）を非破壊検査した結果を報告する。

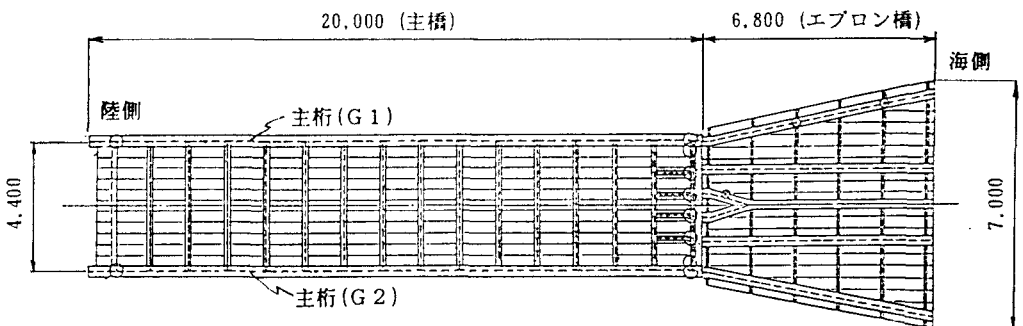
図-1 渡橋の平面形 単位mm

**渡橋の構造・荷重特性** 対象とした渡橋の裏面からみた平面形は、図-1に示すように、2本の主桁（G1、G2）と横桁からなる主橋と、主橋の海側端で主橋とピンで連結された台形のエプロン橋とで構成されており、いずれも鋼床版である。主橋は、それぞれの主桁の両端で単純支持されている。一方、エプロン橋は、フェリー船尾と主橋の海側で単純支持される場合が多いが、潮位が低いとき、主橋の海側で片持ち支持される場合もある。また、フェリーの揺動と走行車両の重量および車輪の摩擦により、渡橋全体は、軸力、2方向の曲げモーメントおよびねじりモーメントを受ける。

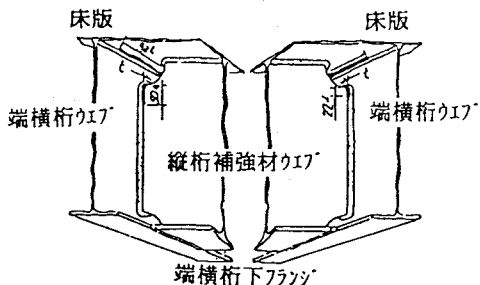
(1) 主橋の亀裂 ①主桁下フランジと主橋両端の横桁との突合せ溶接部の全箇所（4箇所）にあり、図-2に代表例を示す。これらの亀裂は全て主桁下フランジ側に進展し、最長195mmに達している。②床版と端横桁との隅肉溶接部に3箇所あり、図-3に代表例を示す。③縦リブあるいは、補強縦桁ウェブと端横桁ウェブとの隅肉溶接部に4箇所あり、図-3に代表例を併示する。

図-2 主桁下フランジの亀裂

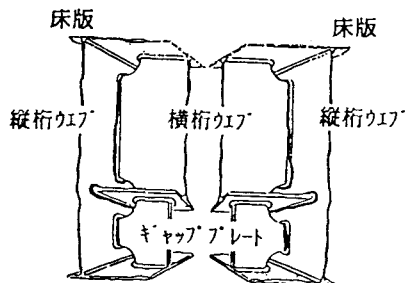
(2) エプロン橋の亀裂 ①横桁ウェブあるいは横桁下フランジと縦桁ウェブまたは縦リブとの隅肉溶接止端部23箇所にあり、図-4に代表例を示す。損傷度の大きい亀裂は、この図に示すように溶接部の全長にわたる貫通亀裂である。②ギャッププレートと横桁下フランジあるいは縦桁ウェブとの隅肉溶接部11箇所にあり、図-5に代表例を示す。③縦桁の下フランジが欠落し、ウェブを貫通している亀裂が1箇所ある。④縦リブと縦桁との隅肉溶接部2箇所に全長にわたる貫通亀裂があり、図-6に示す。

図-4 隅肉溶接止端部の亀裂

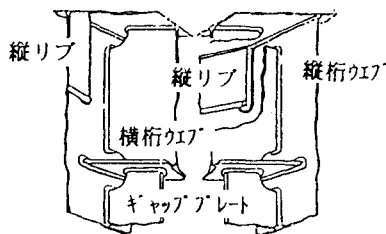
図-5 ギャッププレート隅肉溶接部の亀裂
