## 長崎県における耐候性鋼を用いた表面処理橋梁の錆生成状況

長崎大学大学院 学生会員 ○廣門 公二  
 長崎大学工学部 正会員 中村 聖三  
 長崎大学工学部 フェロー 高橋 和雄

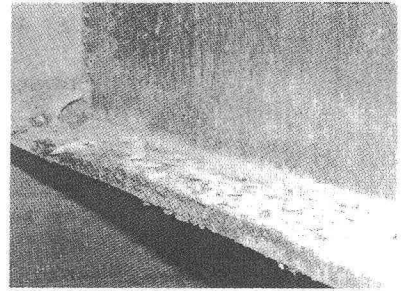
本橋は1978年11月に竣工した橋長40mの単純箱桁橋で、周辺は山林であるが離岸距離0.4kmの場所に位置している橋梁である。外側のウェブなど全体的に塗膜が残っているが、桁端の内側ウェブは通気性を向上させるための切欠きがあるにもかかわらず変色しており、下フランジ下面や内側の下フランジ上面には変色した錆や、うろこ状に剥離した錆が見られた(写真-4, 5)。このように桁の内側や下フランジ下面に錆の生成が進行していたのは、離岸距離が0.4kmと海岸に非常に近いのに加え、桁の内側が外側に比べて雨に流されにくく、海からの飛来塩分が蓄積しやすいことが原因だと考えられる。

写真-4 うろこ状の錆

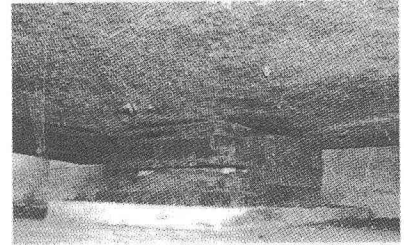
写真-5 下フランジ下面の錆

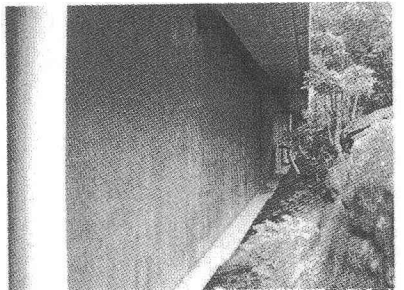
本橋は1978年3月に竣工した橋長48mの3主桁単純鉄桁橋で、周辺は山林でA橋にも近く、離岸距離0.5kmの場所に位置している。全体的に海側よりも山側の塗膜が剥がれていて、桁の内側のウェブ立ち上がり部にフジツボ状の錆(写真-2)、下フランジ上面にはフジツボ状の錆が進行したウエハース状の錆(写真-3)が見られた。これはA橋と同様に離岸距離が0.5kmと短いため、飛来塩分の影響が考えられる。また、本橋には写真-6に示すように地山が迫っており、桁下も狭く、かつ桁端と橋台との距離が9cmと非常に短いため、桁の内側が外側に比べて空気の循環が生じにくく、湿気が留まりやすいことなども原因と考えられる。

写真-6 桁に迫った地山

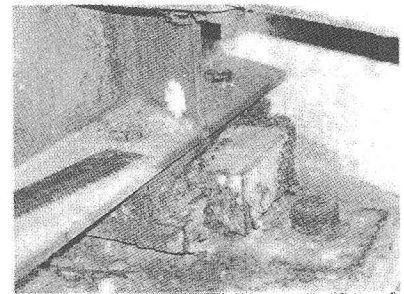
本橋は1982年3月に竣工した橋長33.5mの5主桁を有する単純鉄桁橋で、周辺は住宅地、離岸距離は1.3kmであり、桁下は河川が流れている。全体的に外側は塗膜が残っているが、内側の桁は白く変色しており塗膜が剥がれ始めているように見えた。本橋の外桁の支承部分に写真-7に示すような腐食が見られた。これは、写真-8に示すように、伸縮装置から漏れた水が桁を伝って桁端に流れたことによって腐食が進行したと考えられる。

写真-7 支承の腐食

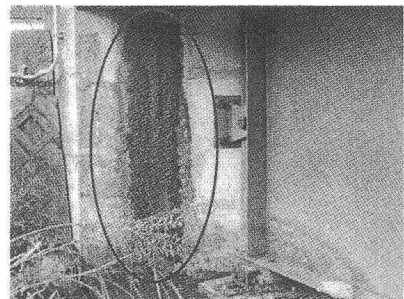
写真-8 桁端への水漏れ
