## 佐賀県における耐候性鋼橋梁の錆状況の調査

長崎大学 大学院 学生会員 ○田中 聡  
 長崎大学 工学部 正会員 松田 浩  
 長崎大学 大学院 学生会員 神谷 幸祐

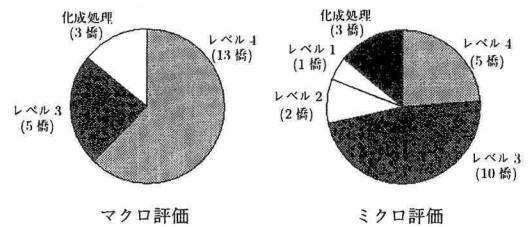
ここで、ミクロ評価において、錆レベルが 1 であった橋梁を例に挙げて原因を考察する。写真 1 にあるように、この橋梁の桁端部の下フランジ上面で層状の剥離錆が見られた。これは、錆が安定化せずに進行してしまった状態であり、以下の 3 点が原因で湿潤時間が長くなったためと推測する。

写真 1：層状剥離錆

写真 2：隣接する橋梁

1. 斜橋の鋭角部のため風が滞留する
2. 桁端部が橋台に接近し、湿気がこもりやすい構造である
3. 隣接する橋梁 (写真 2) の影響
