# 1本のボーリング・コアに残された化学的不連続面と 酸性堆積軟岩法面崩壊との関連性に関する一考察

大分工業高等専門学校 正会員 ○佐野博昭 正会員 一宮一夫  
福井工業高等専門学校 正会員 山田幹雄 正会員 奥村充司

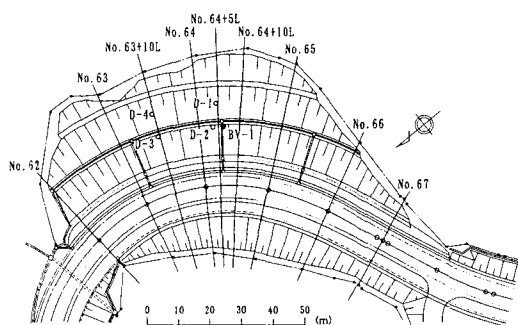
図-1 調査対象地点平面図(切取り勾配1:1.5)

図-1は、法面崩壊が発生した現場の計画平面図を示す。当現場は町道の改良工事の計画を受けて切取り工事を開始したものであり、当初、切取り勾配は過去の実績を参考にして1:1.5(33.7°)が採用された。1段目の切取り工事が終了した後、2段目の切取り工事を行っている1999年12月4日時点でNo.63, 64, 65測線付近に多数の亀裂が確認された。このままでは大規模な崩壊に繋がる可能性が高いことより、直ちに対策工法を検討するために、標準貫入試験とボーリング調査(BV-1)および簡易動的コーン貫入試験(D-1, 2, 3, 4)が実施された。

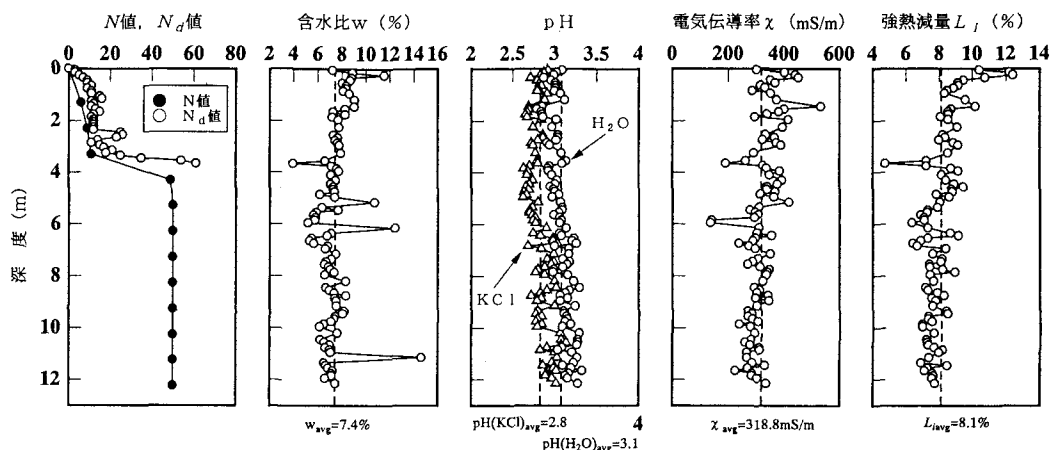
図-2 酸性堆積軟岩法面土の物理・化学的特性の分布

図-2は、含水比 $w$ 、pH(H<sub>2</sub>O, KC1)、電気伝導率 $\chi$ 、強熱減量 $L_f$ の深さ方向の分布を、前出図-1のNo.64+5L測線上で行われた標準貫入試験(BV-1、記号●)および簡易動的コーン貫入試験(D-2、○)の結果と併せて示したものである。また、それぞれの図中には全データの平均値(破線)も示している。

図より、貫入深さが3~4mまで $N$ 値、 $N_{60}$ 値ともに10~20を推移しており、それ以深では急増する傾向にある。

管)で約1年半が経過した時点での値を示しており、各試料とも同じ環境下で保存されていたため7%前後とほぼ同様の値を示しているが、一部3%、12~14%と大きく異なる値が見受けられる。

pH (H<sub>2</sub>O) は、全ての深度において 2.8~3.3 の強酸性となっており、pH (KCl) は pH (H<sub>2</sub>O) より 0.5 程度小さな値を示していることがわかる。

電気伝導率  $\chi$  は、140~540mS/m と非常に広範囲にわたっており、各深度間での変動も大きい。また、6m以浅では平均値 (318.8mS/m) よりも大きく、それ以降では逆に小さくなっていることがわかる。強熱減量においても 5~12% の間を推移している。

それぞれの特性の変動を概観すると、N値、 $N_d$ 値が急増する深さ 3.6~3.7m の層 (基岩に相当) で各特性とも特異な点を示しているということ、さらに、一見データがばらついてるようにみえるものの、各特性の変動がほぼ対応していることがわかる。

ここで、電気伝導率の分布に着目すると、4つの大きな変曲点が存在することがわかる。すなわち、①深さ 0.2~0.4m で電気伝導率が 450mS/m および②1.4~1.5m で 530mS/m と電気伝導率が非常に高い層、③深さ 3.6~3.7m で 190mS/m および④5.8~6.0m で 140mS/m と非常に低い層である。これらの層において、強熱減量をはじめとしてその他の特性も特異な傾向を示しており、この層の前後において物理・化学的特性が不連続になっていることが明らかとなった。

密接に関係しているものと推察される。そこで、No. 64+5L 測線の断面図とボーリング・コアの深度との位置関係を検討したところ、深さ 0.2~0.4m の層 ( $\chi = 450\text{mS/m}$ ) は、1999年12月上旬に発生した崩壊のすべり面の末端部に相当すること、切取り勾配が 1:2.3 となる現在の断面表層部に露出している層理面 (2000年9月と11月に崩壊発生) の位置が、深さ 3.6~3.7m の層 ( $\chi = 190\text{mS/m}$ ) にほぼ対応していることが明らかとなった。さらに、今のところ崩壊には至っていないものの、露出しているもうひとつの層理面は、深さ 5.8~6.0m の層 ( $\chi = 140\text{mS/m}$ ) にほぼ対応している。

以上の結果より、過去に発生した法面崩壊が潜在的に地層中に存在した化学的不連続面によって引き起こされた可能性が高いということが明らかとなった。
