## 平成 15 年 7 月水俣市宝川内で発生した大規模斜面崩壊の安定解析

崇城大学工学部環境建設工学科 村田重之・澁谷秀昭・吉田 淳

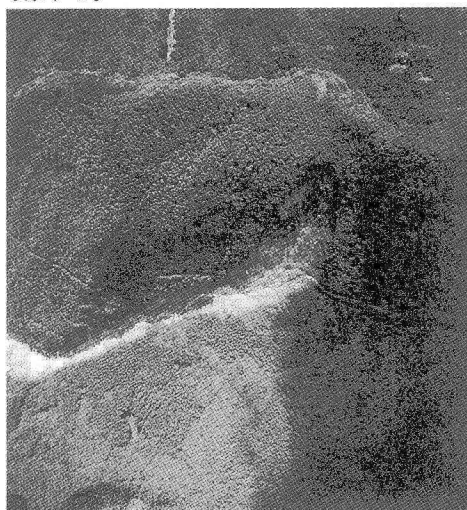
平成 15 年 7 月 20 日の早朝水俣市宝川内の集川で発生した土石流が下流の集の集落を襲い、住宅 10 戸を一気に押し流し 15 名の人命と大きな物的被害をもたらした。この土石流は集川の中流で発生した大規模な斜面崩壊が引金になって発生している。この崩壊は最大幅が約 90m、最大長が約 150m、最大崩壊厚さが約 20m にもおよぶ巨大なもので、なぜこのような大規模斜面崩壊がこの場所で発生したのかは大きな疑問である。この大規模斜面崩壊がどのようなメカニズムで発生したのかについて考察する。

調査から、大崩壊発生メカニズムの解明のヒントは、大崩壊が発生した場所のすぐ上流の左岸に発生した小崩壊にあると思われる(写真-1)。この小崩壊は集川の中に崩れ落ちて、これが谷を堰きとめている。川から林道へ流れ出した場所で、流れは左側から林道にあふれその勢いで右側のスギの根元の皮が剥がれ、また幹の根元の周りが洗掘されている。濁流はこのあと林道を崩壊斜面の方向へ流下し側溝横の山腹を激しく洗掘しながら崩壊斜面の下部の方向に流れている。

写真-1 土石流の引金になった大規模斜面崩壊

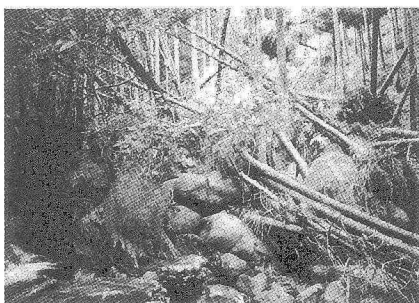
以上の調査結果から今回の大規模斜面崩壊は次のようなメカニズムで発生したと考えられる。①集中降雨によって大規模崩壊斜面のすぐ上流の左岸で小規模の斜面崩壊が発生する。この崩壊自体はパイピングの作用で起きている。②小規模の崩壊で流れ出した土砂が川を堰き止める(写真-2)。③川が堰き止められたために行き場を失った濁流が右岸の林道の方向にあふれる(写真-3、4)。④林道を流れ下る濁流が林道横の山側の斜面を洗掘する(写真-5、6)。

写真-2 小崩壊による谷の堰き止め

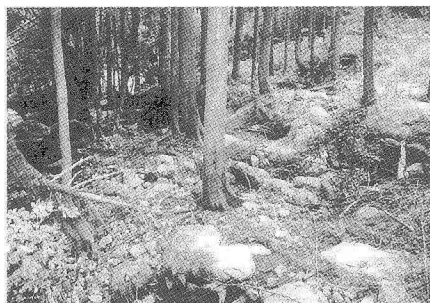
写真-3 林道方向に川の流れが変わった痕跡

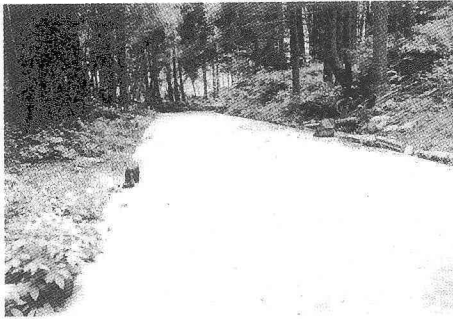
写真-4 この林道が川になった

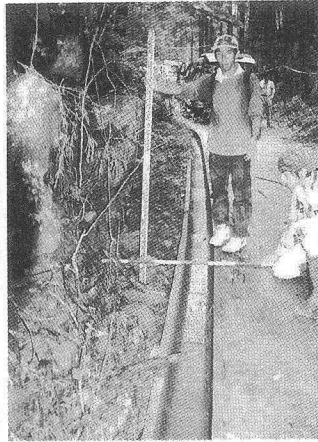
写真-5 側溝横の斜面の洗掘

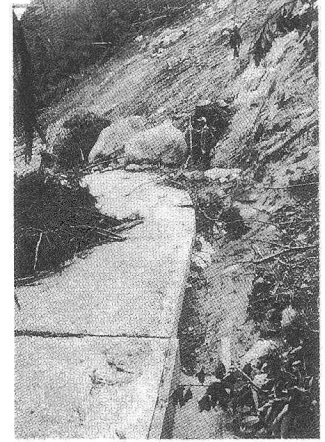
写真-6 崩壊斜面の下部に流れ出す

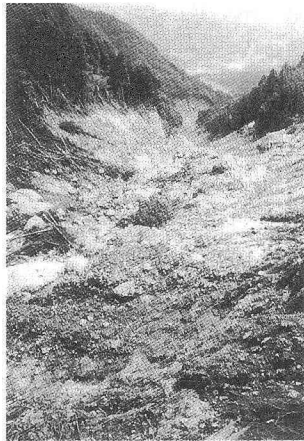
その量がどれくらいであったのか計算すると、写真-7 流出した林道と崩壊斜面小崩壊の発生後の雨量

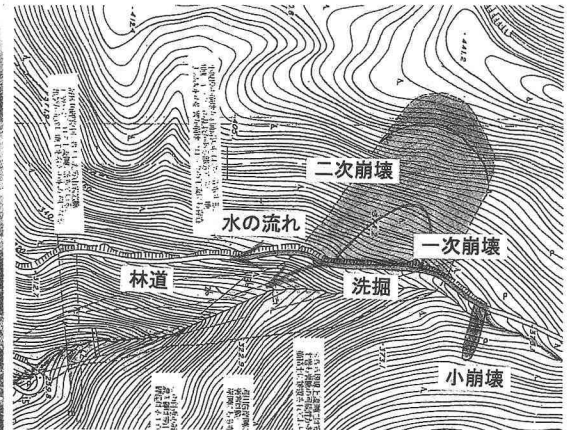
として100mm～150mmが考えられる。流出係数を0.9とすると、 $58300\text{m}^3 \sim 87450\text{m}^3$ と程度あったものと推測される。このような推定から水の流れと崩壊の関係を示したのが図-1で、斜面崩壊の断面図が図-2である。

図-1 水の流れと一次崩壊と二次崩壊の予想図

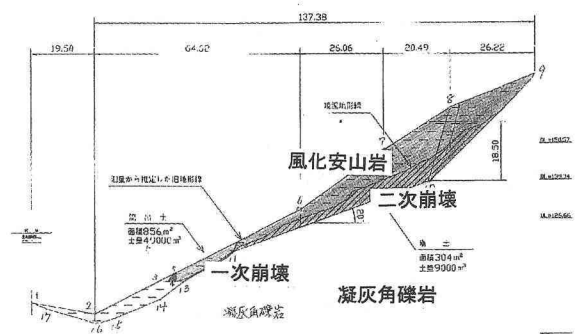
今回の大規模斜面崩壊は二回に渡って発生したのと考えられる。その可能性を明らかにするために崩壊地の露頭から不攪乱試料を採取して圧密非排水三軸圧縮試験を実施し、その結果を用いて二段階崩壊を想定した各種の安定解析を実施している。その解析結果については当日発表する予定である。

図-2 一次崩壊と二次崩壊の予想断面図
