## 橋りょう支承部の変状対策の評価について

九州旅客鉄道(株) 正会員 ○貝瀬弘樹  
正会員 末松史朗

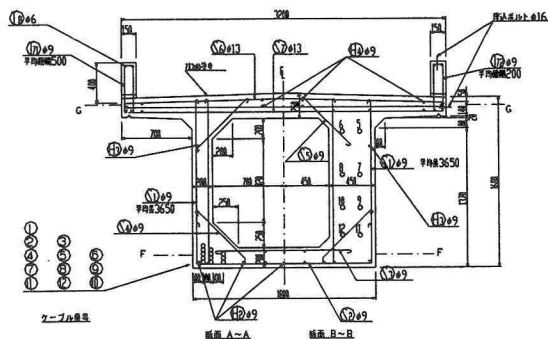
図-1 桁断面図

PC桁は全長22.9m、桁高1.68mの箱型断面(図-1)で、本線用のPC箱型桁としては当時の国鉄として最初に設計された。施工上の制約条件から軽量化が図られ、現在の標準的なPC桁と比較してかなりスレンダーであり、桁端部の補強鉄筋量が少ない。

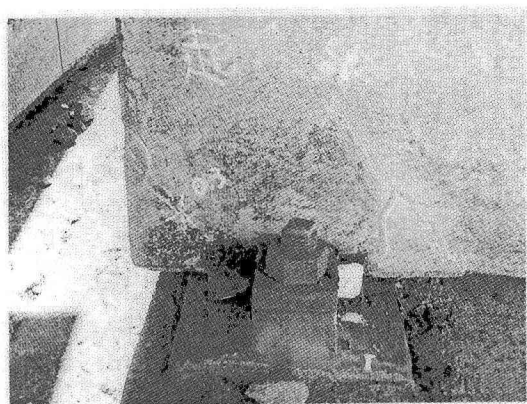
写真-2 支承部付近の変状

昭和36年、日向灘地震後の検査により発見された桁支承部付近のひびわれは、上シュウから桁端部あるいは支間中央方向にむけて斜め上方に発生していた(写真-2)。

PC桁端部のひびわれは、進行するとシーす内に水が浸入しPC鋼線の腐食、破断につながる重大な変状である。その後の検査によって、変状に進行性があることから地震だけが原因ではないことが確認された。

小丸川橋りょうでは鋼製線支承が用いられているが、塩害のため腐食が進行している。支承は下シュウと上シュウの接触面が滑ることで桁の伸縮を吸収するが、何らかの理由で滑らなくなると伸縮を吸収できなくなり、桁本体や橋脚に無理な力が掛かる。これが変状の発生につながっていると考えられている。

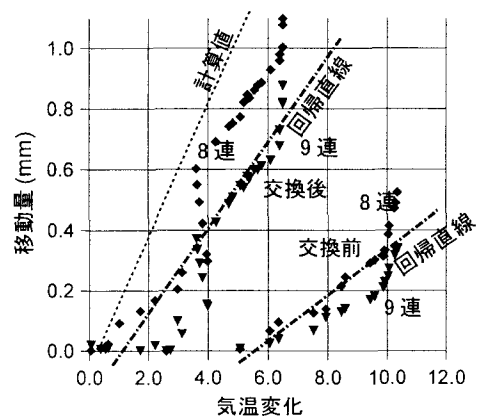
図-3 シュー取替えによる変化

今回取替えた8連、9連の温度変化による支承部の移動量を図-3に示す。測定は早朝から午前中にかけての気温が上昇する時間帯に行い、気温が上昇し始めた時刻を基準として、可動支承の桁移動量を示している。

支承取替え前には、移動し始めてからの移動量は $0.073\text{mm}/\text{℃}$ であったが、支承取替え後は、熱膨張係数による計算値の64%に相当する $0.14\text{mm}/\text{℃}$ となり、桁伸縮に対する支承の拘束が大幅に減少した。また、取替え後では支承の静止摩擦がなくなったため、桁移動し始めるまでのタイムラグがなくなっている。

現状では8連、9連において新たな変状は発生しておらず、ゴムシューへ取替えることによって、桁端部に対する負担が軽減されていると考えられる。今後は8、9連以外の桁への適用を考慮し、変状発生の有無などを詳しく監視していく必要がある。

可動支承の橋軸方向移動の機能低下を回復すればよいので、可動端のみゴムシューに取替えを行い、固定端は鋼製線支承のまま存置した。
