## 吹付けのり面劣化状況調査における熱赤外線影像法の有用性についての検討

長崎大学工学部 学生員○吉岡良平 長崎大学大学院 学生員 中別府二郎  
 長崎大学工学部 正会員 立入 郁 長崎大学大学院 正会員 後藤恵之輔

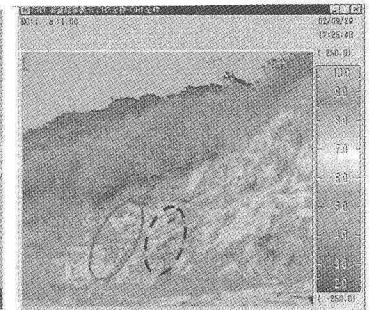
図-2 差画像

減算処理し、得た差画像である。図-2の実線で囲まれた箇所を空洞部と推測した。この箇所はコア抜き調査によって、空洞と確認された。また、破線で囲まれた箇所は健全部と判断された箇所である。

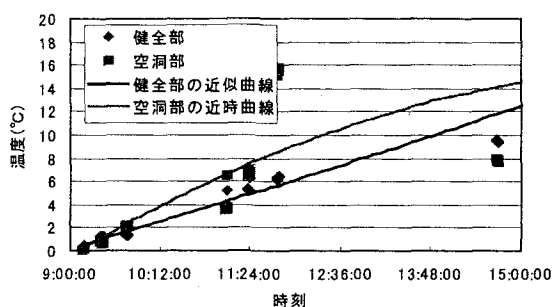
図-4 吹付けのり面の温度変化（観測値）

図-4は図-1の吹付けのり面において、熱赤外線影像法を用いて得た午前9:00から午後3:00にかけての温度変化である。空洞部と健全部の表面温度の差を比較すると最大で約3℃の温度差が見られた。一方、図-5は図-3の吹付けのり面モデルについてのシミュレーション解析結果である。湿潤部については、健全部と比較して最大で約7.4℃ほどの温度差が見られた。また、クラック部についても健全部と比較して最大で約4.7℃の温度差が見られた。しかし、空洞部については、健全部と比較して1℃以下のわずかな温度差が確認できるとどまった。表-1に各箇所との健全部との温度差を示す。熱画像による温度分布とシミュレーションとの間に温度差が生じた要因としては、雲の影響や、風の影響、シミュレーション解析を行う際の境界条件の誤差などが考えられる。
