## 地上リモートセンシングを用いたダムのり面の老朽化調査

長崎大学工学部 学生員○前田 豊志 長崎大学大学院 学生員 中別府二郎  
 長崎大学大学院 正会員 後藤恵之輔 長崎大学工学部 正会員 立入 郁

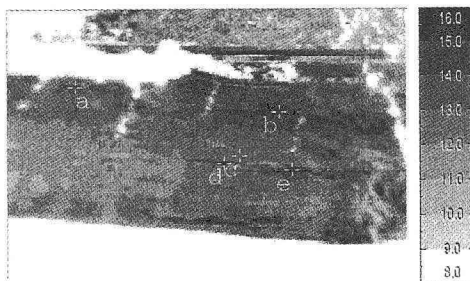
図-3 左岸②の差画像と各指定点

各指定点について温度差とのり面の内部調査結果から考えられた状態を表-1に示す。左岸②のc点と右岸③のd点は、実際にのり面内部の調査が行われた箇所である。左岸②のc点において内部調査の結果には空隙が発見された。しかし熱赤外線映像法による結果からは変状があるとは考えにくい。その理由として、内部調査時に掘った穴はのり面に対して垂直であったため、サーマルカメラによる観測角度と差が生じ、d点に存在した空隙が確認されたと考えられる。またe点はモルタル吹付け継ぎ目であり、ゴムによる止水加工が施されており、空隙が存在するとは考えにくい。右岸③のb'点は変状部と考えられるが、調査が行われていないため確認はできなかった。また、d'点は差画像、温度変化図ともに変状部と判断できる変化は確認できず、のり面内部の調査結果においても空隙の確認はできなかった。

| 観測位置 | 指定点 | 温度差(℃) | 判定 | 状態 |
|---|---|---|---|---|
| 左岸② | a | 13.7 | | 凸凹部 |
| | b | 14.4 | 健全部 | |
| | c | 12.7 | | 空隙確認 |
| | d | 15.6 | 変状部 | クラック確認 |
| | e | 16.1 | | モルタル継ぎ目 |

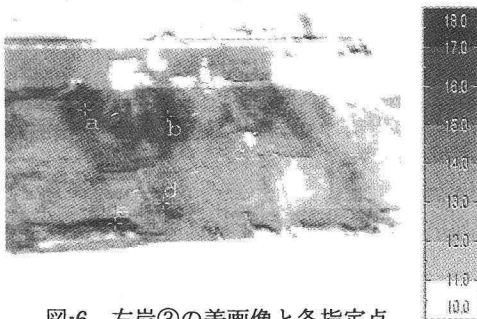
図-6 右岸③の差画像と各指定点

| 観測位置 | 指定点 | 温度差(℃) | 判定 | 状態 |
|---|---|---|---|---|
| 右岸③ | a' | 16.1 | | 凸部 |
| | b' | 17.4 | 変状部 | |
| | c' | 7.4 | | 植生 |
| | d' | 15.3 | 健全部 | |
| | e' | 18.7 | | 土砂堆積有り |
