## 熱赤外線映像装置を用いた近代化遺産および史跡の非破壊調査

長崎大学大学院 学生員○中別府二郎 明大工業株式会社 山路 康弘  
 長崎大学工学部 正会員 立入 郁 長崎大学大学院 正会員 後藤恵之輔

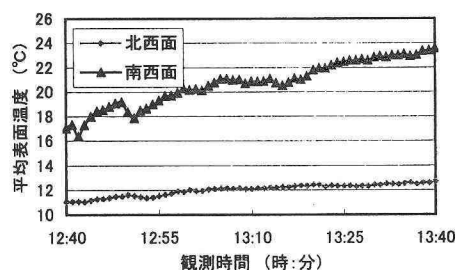
図-2 壁面別表面温度変化

観測時間中の12:40から13:40までの両壁面の表面温度変化を図-2に示す。また、図-3(a)に北西面の13:40の熱画像を示し、図-3(b)に南西面の13:40の熱画像から12:43の熱画像を減算処理した差画像を示す。

北西面では、1時間あたり温度変化が2℃程度で屋上付近以外は日射の影響をほとんど受けていないが、温度が相対的に大きい部分が数箇所確認できる。それらの多くは、目視でクラックなどが確認できた位置であった。南西面の差画像では、画像中心部に相対的に温度変化の大きい部分が確認できた。これらは、変状部の可能性がある。

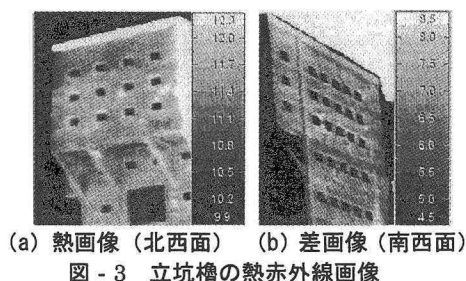
図 - 3 立坑槽の熱赤外線画像

櫓壁面には、コンクリートが剥離して鉄筋が露出している部分が数箇所確認でき、立坑櫓の劣化が進んでいることがうかがえる。

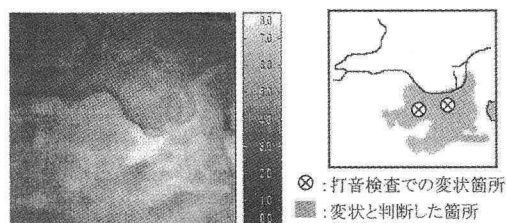
図 - 4 1号墳天井部の差画像および模式図

現地調査は、2003年10月31日に実施した。観測点の一つである1号墳石室内の天井部の結果を示す。

石室内は自然の温度変化が小さすぎたため、対象面をハロゲンヒータで加熱し、人工的に温度変化を生じさせ、観測を行った。

図-4(a)には、1号墳石室内の天井部での加熱直後と自然冷却終了時の差画像を示す。図中、白色で表された温度変化の大きい箇所が変状（剥離）部と推定でき、打音検査でも、図-4(b)の模式図に示すように、この部分が剥離部と確認された。

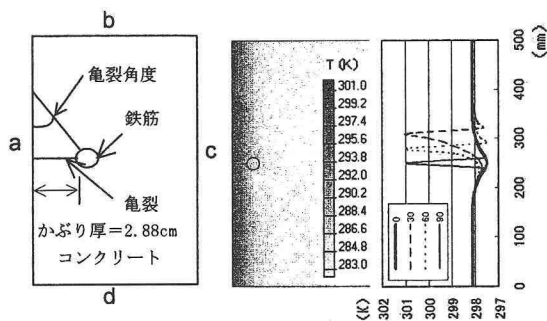
図 - 5 モデルの概要および解析結果

鉄筋コンクリートのひび割れや剥離の主要原因として、中性化による鉄筋腐食の体積膨張や太陽熱による熱膨張ひび割れなどが考えられる。ここでは鉄筋腐食の膨張によるひび割れや剥離をモデル化し、熱伝導解析を行った。現地調査時に腐食鉄筋が露出していたことから、中性化深さと鉄筋のかぶり厚がほぼ等しいと仮定し、モデルにおける鉄筋のかぶり厚として採用する。そこで中性化深さを推定する岸谷式<sup>2)</sup>を用いて、中性化深さを算出した（強度上の水セメント比  $x:0.6$ 、中性化比率  $R:1.0$  と仮定した）。経過年数 60 年では、推定中性化深さは約 2.88cm と

算出された。したがって、かぶり厚を 2.88cm としたモデルを作成し、表 - 1 の条件で解析を行った。図 - 5(a) に概略を示し、図 - 5(b) に解析結果を示す。

解析結果より鉄筋付近は、周辺より温度が低くなること、0.5mm の亀裂でも亀裂角度が鋭角なほど影響範囲が大きいことがわかった。
