既設魚道における改良工の実験的研究

大分県土木建築部河川課 正 ○吉用 光春  
 福岡県内水面漁場管理委員会 木村 清朗  
 (株)福田組 九州支店 正 帆足 建八  
 松本技術コンサルタント(株) 正 松本 邦男、橋内 和文

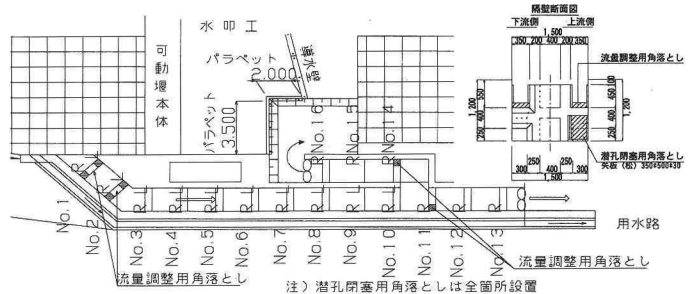
図-1 既設魚道構造図

既設魚道の平面形状及び隔壁構造を、後述する改良工も併せて、図-1に示す。魚道の形式は、アイスハーバー型である。中央部には非越流部の隔壁があり、越流部の直下に大きな潜孔が開いたプール式の階段魚道である。また、平面形状は堰直下へ達した魚類を誘導するため、途中から水叩き方面へ分岐する折り返し型となっている。

最上流隔壁に流量調整用角落とし設置
○隔壁越流形状が45度傾斜型であるため越流水脈背後の空洞化が発生。 ○魚道入り口のプール水面高と水叩き天端高に差がないために、魚が水叩き方向に飛び跳ねて迷入する。

隔壁越流部形状をR型に変更

潜孔の閉塞

水叩き水位上昇用のパラベット及び導水壁の設置

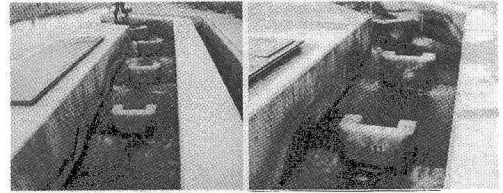
写真-1 流量調整用角とし設置後の流況変化

魚道内の流況は改良工によって、写真-1~2に示すように安定した。

今回の実験的研究において、計画段階の設計条件を再現するためには、最上流の隔壁に7.5cmの流量調整用角としが必要であった。冒頭で述べたように、多くの魚道において流況が計画段階の設計条件と大きく異なり、十分な魚道機能を果たしていないという問題を抱える中、流量調整は魚道の機能を維持するために必要不可欠と考えられる。今回の魚道改良工において、比較的簡易かつ経済的な工法として流量調整用角としが魚道機能の回復に有効であった点は、環境保全対策工法のひとつとして注目できるであろう。

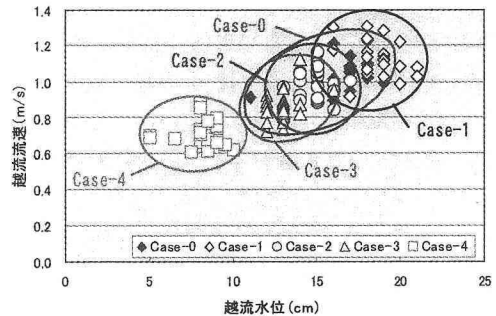
図-2 越流部水位と流速の関係

魚道の流入量は潜孔を閉塞すると、0.23m<sup>3</sup>/s (Case-0) から0.11m<sup>3</sup>/s (Case-1) に半減した。

図-2は、越流部の水位と流速の関係をケースごとにプロットした結果である。水位と流速のパラツキは現況 (Case-0) が大きく、潜孔を閉塞した Case-1~4 では比較的小さくなった。このことから潜孔を塞ぐと流況が安定することがわかる。なお、既設魚道の計画段階での越流流速は0.99m/sを想定していたが、この条件を再現するには高さ7.5cmの流量調整用角としが必要であった。

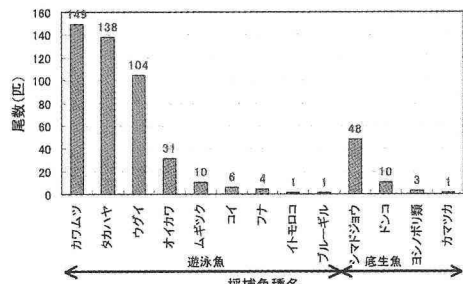
図-3 魚種別採捕数

1ヶ月間の遡上調査の結果、計13種506尾の魚類が遡上した。魚種別の採尾数は図-3に示すとおりであり、カワムツ、タカハヤ、ウグイなどの遊泳魚が多く魚道を遡上した。遊泳魚の体長は5cmの小型魚から20cmを超える中型魚まで幅広い。また、底生魚は10cm以上の中型魚が多い。10cm以下の小型魚が少ない中、腹部に吸盤を持つヨシノボリ類は4~5cmのものが3尾遡上した。

遡上魚類13種506尾が多いか少ないかは判断が難しいが、アユよりも遡上力が弱いカワムツ、タカハヤ、ウグイ、ヨシノボリ類などが遡上しており、魚道機能は一応、機能していると判断できる。また、底生魚であるシマドジョウやドンコなども遡上しており、潜孔閉塞による遡上機能への影響も特に認められなかった。
