# “住之橋々脚工事における”

木潜涵据付とその事故復旧について、

佐賀県土木部 東 島 栄  
矢 野 一 徳

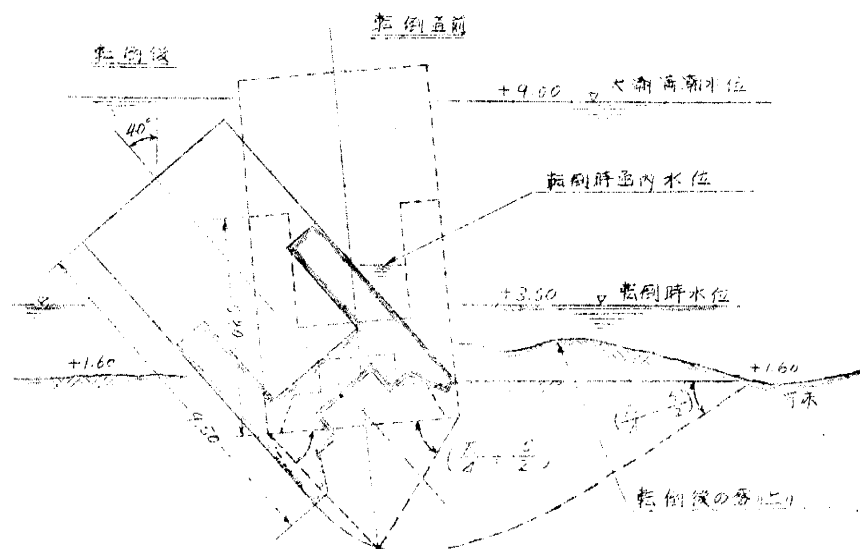
図-3 事故前後の関係図

$P_2$  木造潜函掘付は流心部最初の作業であり、細心の注意をばらつたが、作業意の如くならず、不幸事故を起したのである。即ち 28 年 3 月 17 日、根入 1.3 m、混凝土打橋 5.7 m、荷重 497 t の潜函が年間最干潮

時、数秒の間に大倉と共に  $40^\circ$  に転倒してしまつたのである。この事故前後の関係図は（図-3）の如くであり、荷重状態は（表-2）の通りである。（注-4）の如くたり  $f=5$ 、 $G=2.5 \frac{t}{m^2}$  の計算値とほじ一

(表-2)  $P_2$  潜函転倒時荷重状態

| | 自重<br>重量 | 涵洞<br>内水 | 作業室内<br>重量 | 浮力 | 差向<br>荷重 | 又面<br>支持 | 底面<br>圧力 |
| 事故前日 | 412 <sup>t</sup> | 34 <sup>t</sup> | 73 <sup>t</sup> | 143 <sup>t</sup> | 379 <sup>t</sup> | 52.5 <sup>m<sup>2</sup></sup> | 6.5 <sup>t/m<sup>2</sup></sup> |
| 事故当日 | 460 <sup>t</sup> | 37 <sup>t</sup> | 73 <sup>t</sup> | 131 <sup>t</sup> | 439 <sup>t</sup> | " | 7.5 <sup>t/m<sup>2</sup></sup> |

致することになるのである。

事故潜函を取壊し新規に製作する場合と、復旧する場合とを比較した結果、これを復旧することになった。作業方針としては本潜函傾斜のために浮力が意外に大きく、これによる立直り力率を主力とし、補助的に右岸橋台より引張ることとした。又浮力を利用する点では大潮満潮がよ

いが、流速大なるため作業困難であり、又引起し直ちに遭遇する大潮干潮に対しては非常な不安を感じるので、結局小潮満潮時に引起し直ちにその後の大潮に備へることとした。

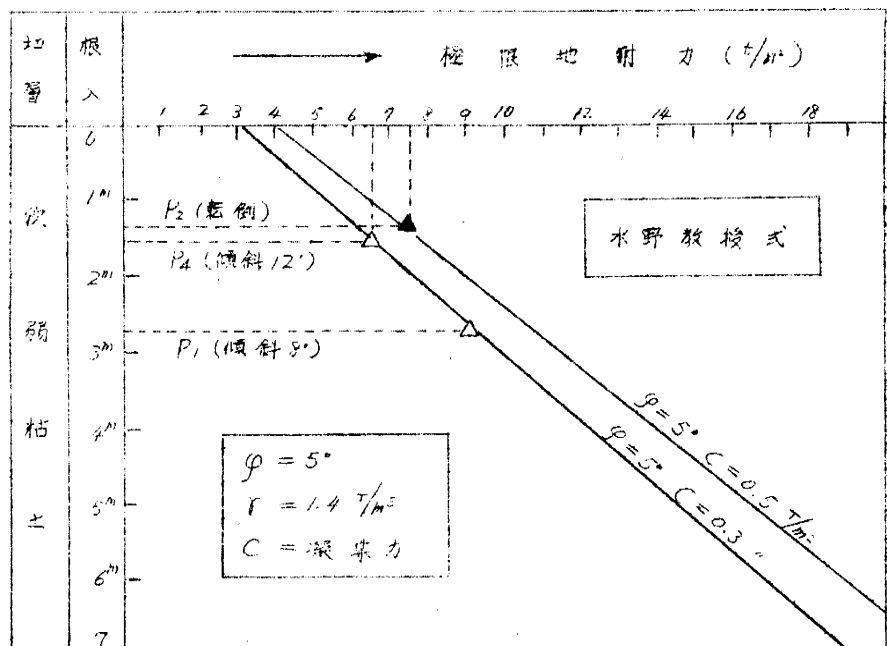
図 - 4 河床の極限地耐力

上述のような条件なので、流心部の  $P_2$ ,  $P_3$  橋脚では干満差によつて満潮浮力  $7.5 \text{ t/m}^2$ 、干潮浮力  $1.6 \text{ t/m}^2$  が働くので (單に水深のみを考えると)、満潮時に浮上する木造潜函も干潮時には河床地耐力を超過し、地盤剪断破壊を起させる恐れが少くないのである。(即ちもしも大潮の連続であるならばこの工法では施工不能に近いと思はれる。)、この爲に大潮満潮時に注水した木造潜函に浮上したまま混凝土を打ち、小潮時をまつて河床に接触せしめて、満潮時には余分の浮力を打消すために函内に注水するようにしなければならぬ。

(註) ▲  $P_2$  号 急傾の 転倒時
