## 遠 賀 川 堤 防 の 漏 水 防 止 工 に つ い て

遠賀川工事々務所 山 田 専 一

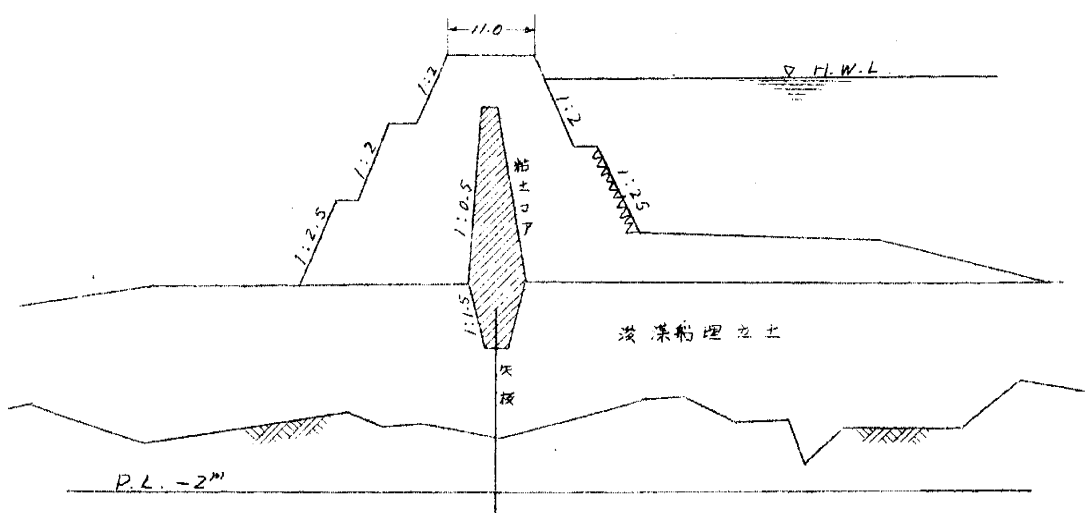
i) 榎木堤防災害復旧工事、

(1) 基礎地盤の不良の場合

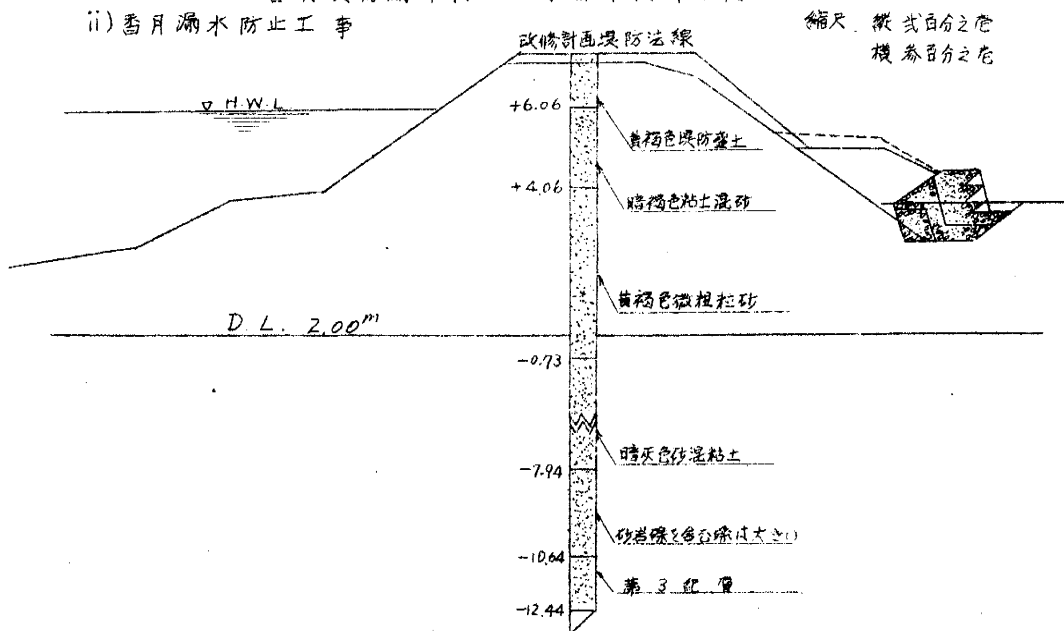
香月堤防漏水防止工事標準横断面図  
ii) 香月漏水防止工事

(ハ) 基礎地盤に依るもの、 香月地区、天神橋地区、水巻下流、

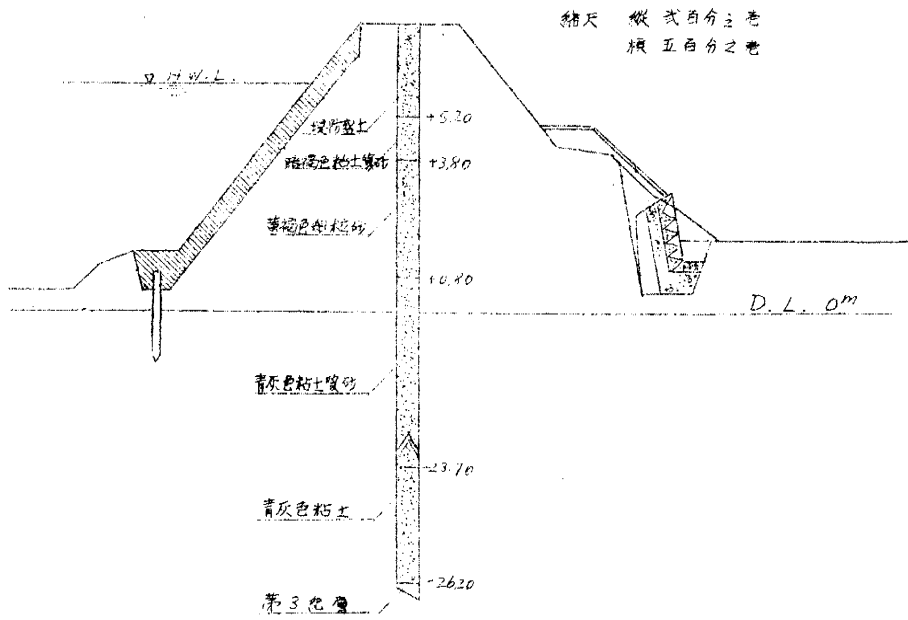
水巻堤防漏水防止工事標準断面図

(四) 樋管の基礎構造の不備に依るもの、 水巻地区、

(四) 旧樋管に依る場合

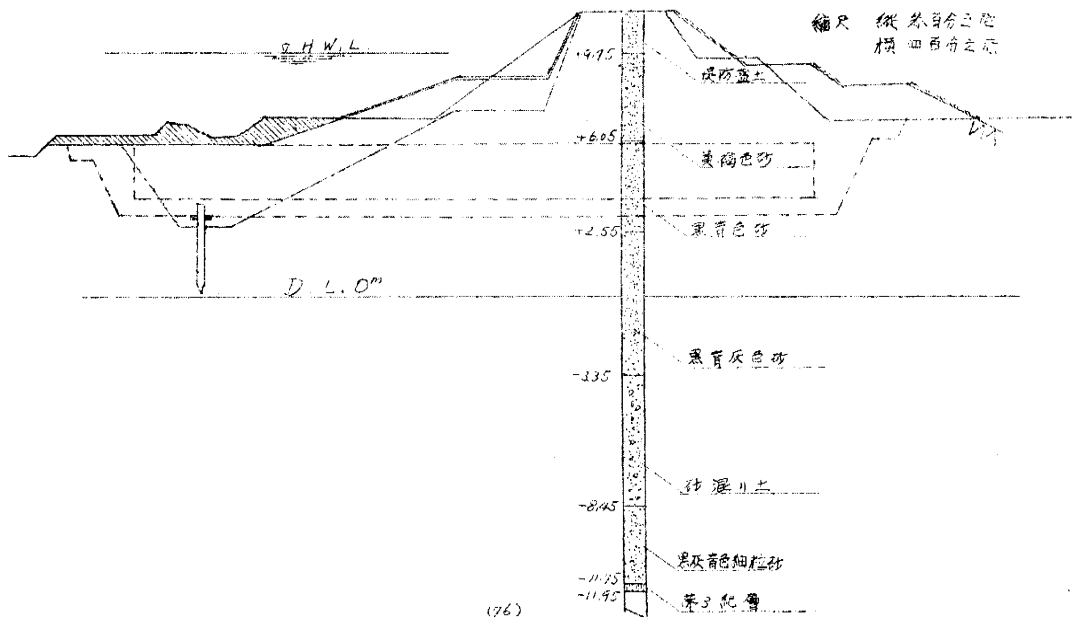
感田堤防漏水防止工事標準横断面図(上流)

(1) 旧樋管の埋設しに依るもの、 感田上下流地区、水巻地区、
