# 全40年の鉄筋コンクリート石炭棧橋を取こわして

国鉄下関工務所 長 安 智 重

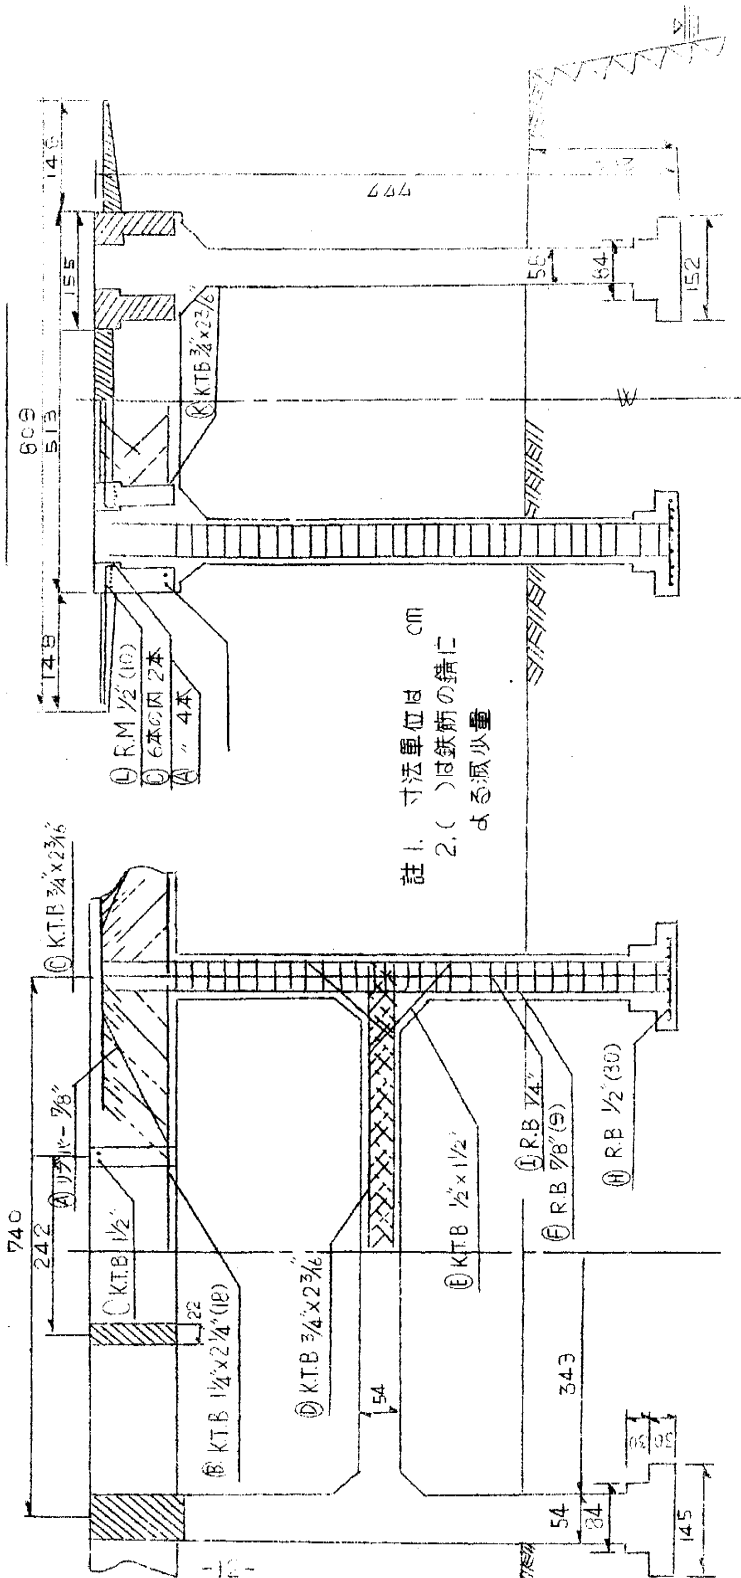
図-2

外傷は主桁中央部下面、柱の四隅及び海側面に多く分布し、コンクリートの強度は $280\text{ kg/cm}^2$ 程度と思はれ、その表面は部分的に3cm位迄中酸化して居り最高4、5cmの箇所が極く僅か発見された。配筋は図-2の通りであつたが、桁部に於ける、カーントラストバーの下面、柱部のリブバーでは節の下側が殆んど発錆してゐた。
