# 有明海海岸堤防について

佐賀県 東 島 盛

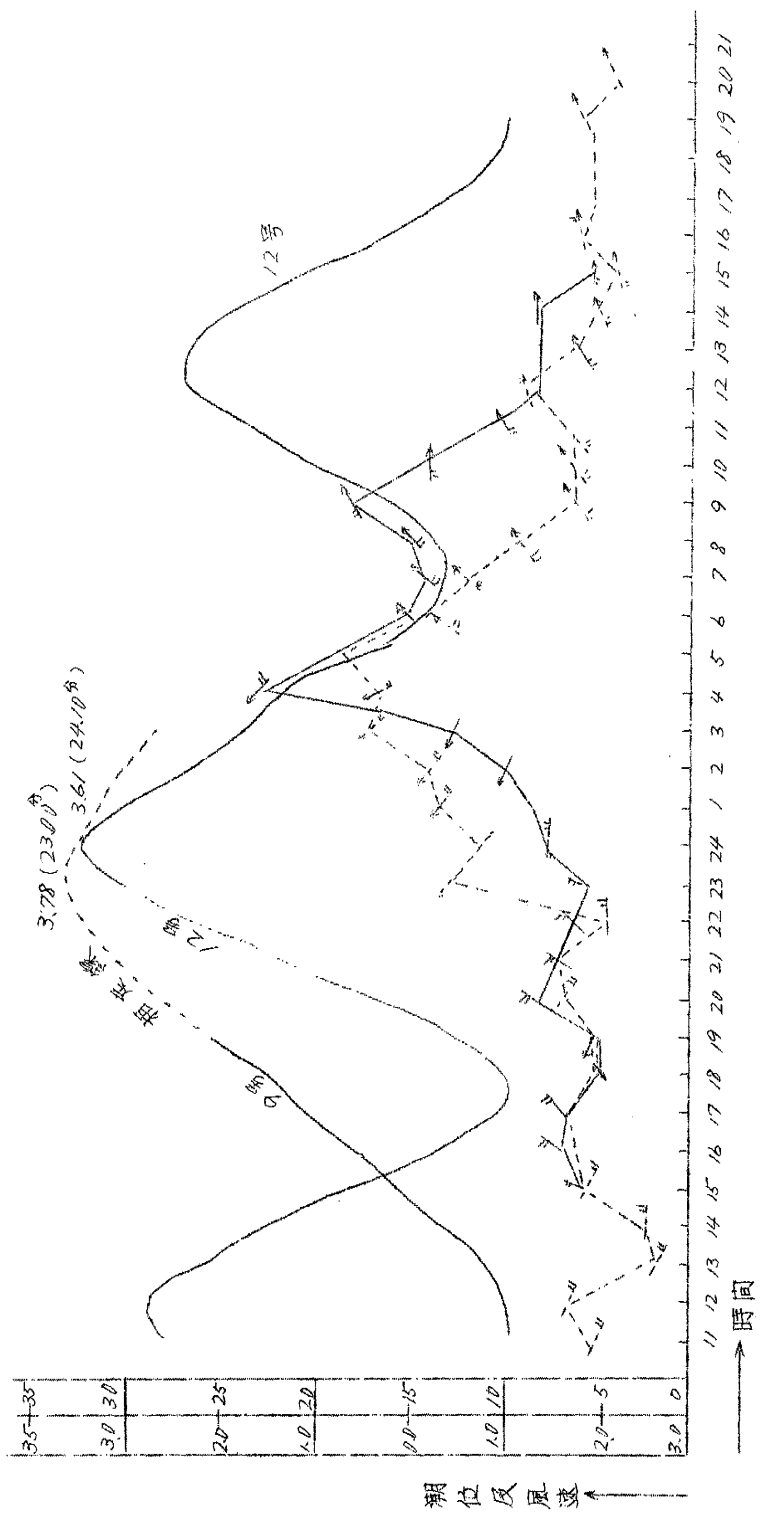
# 昭和31年9号(8月16~17)12号(9月9~10)台風々向風速潮位図

—— 9号台風(最大風速22.0m SE 4時10分)  
 —— 12号 ( " 19.0m SSE 5時)
