# 佐賀県に生じた地割れと河川堤の滑りについて

佐賀大学 文理学部教授 高 田 京 一

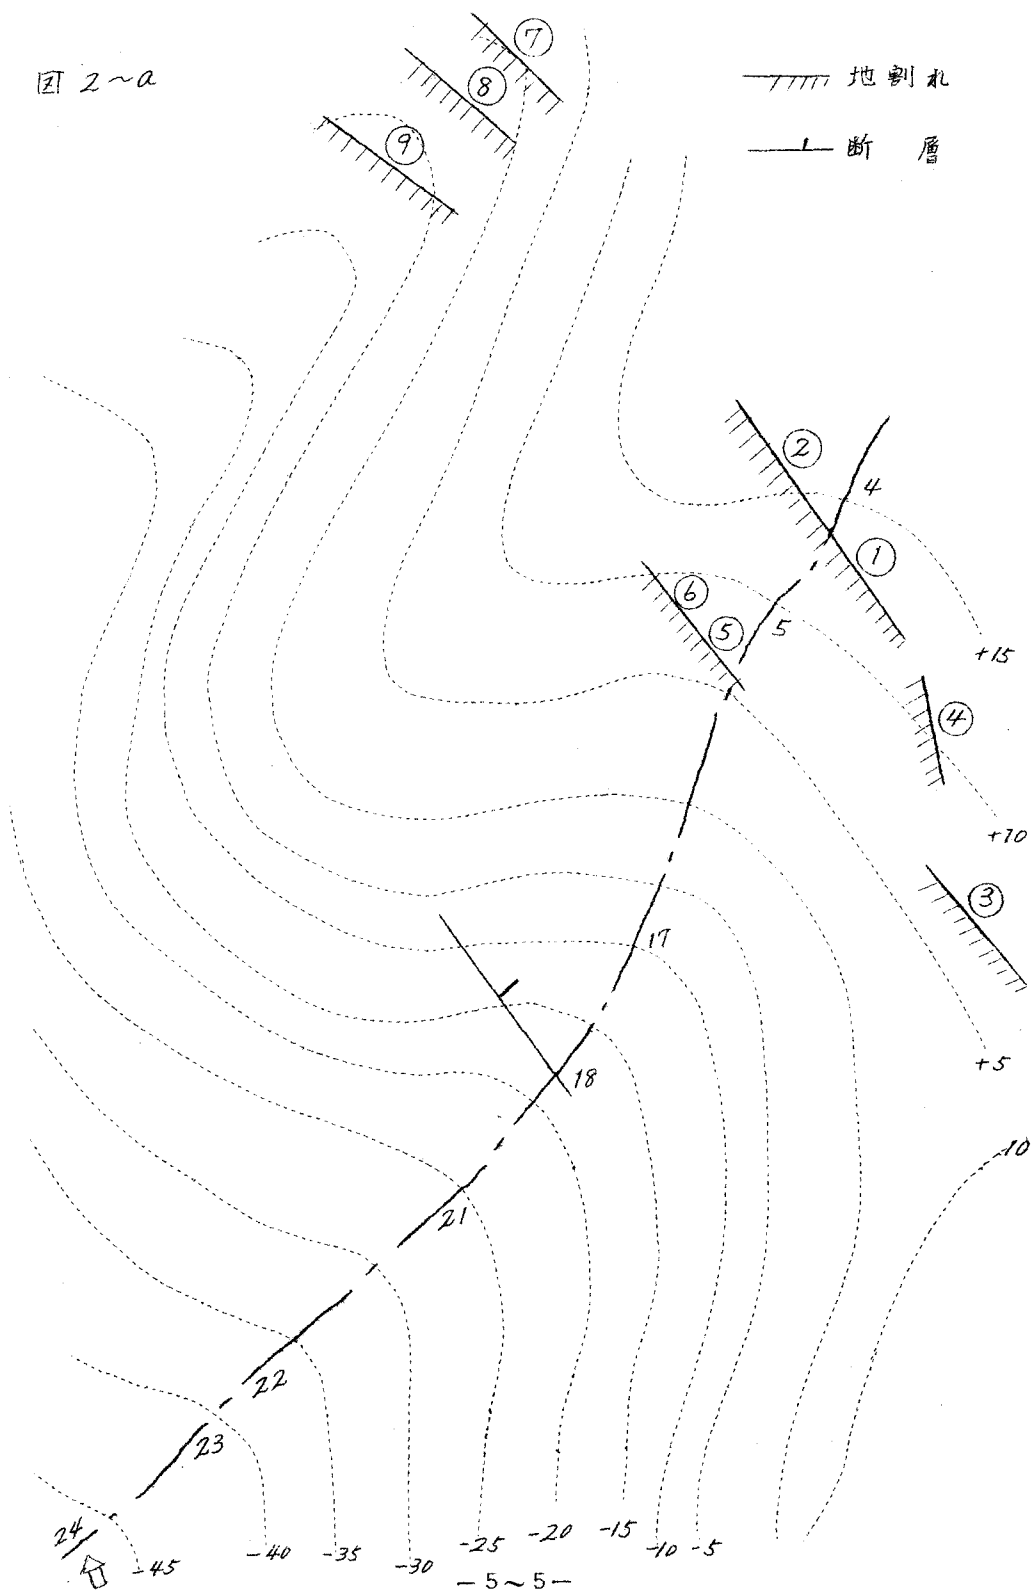
图 2~a

- (1) 地割れの測定箇所及び方向は、第2-a図に示す通りである。
- (2) 第2-b図の地質図は谷に沿うて下つた実線の部分の縦断面図である。
- (3) 1/5万地図では断層があるように書いてあるが実際にはよくわからない。

- (4) 実線の谷に沿う部分は地割れの箇所から谷を下つて民家まで6段に区切られたみかん園であり排水には最良の条件を備えている。
- (5) 各段の石垣は高さ1m～1.5mでふくれ出しの模様は全くみられない。

この地割れは地滑りの前ぶれてとされている普通の地割れとは少し異っている。地割れが二つの尾根と二つの谷を横切っていること及び方向が傾斜面に向つて生じているのではなく、尾根の方向に向つているようでもあるので、地滑りの因子はあつても地滑を防止する役目をする擁壁、排水が完全と云える程天然にできている。そのため何故地割れが生じたのかまた地滑りに発展するのか全くわからない。しかし県の依頼によつて調査を行つたものであるから何とか結論を出さなければならないとの事であつたので、恐らくこれ以上成長することはないだろうし、家屋の移転も当分見合せてよいのではないかと判断した。幸い今の所あまり大きくならないですんでいるが、単に小規模の局部的かんばつを起したものであるとしても何かの原因がなければならないので今年の雨期が心配である。

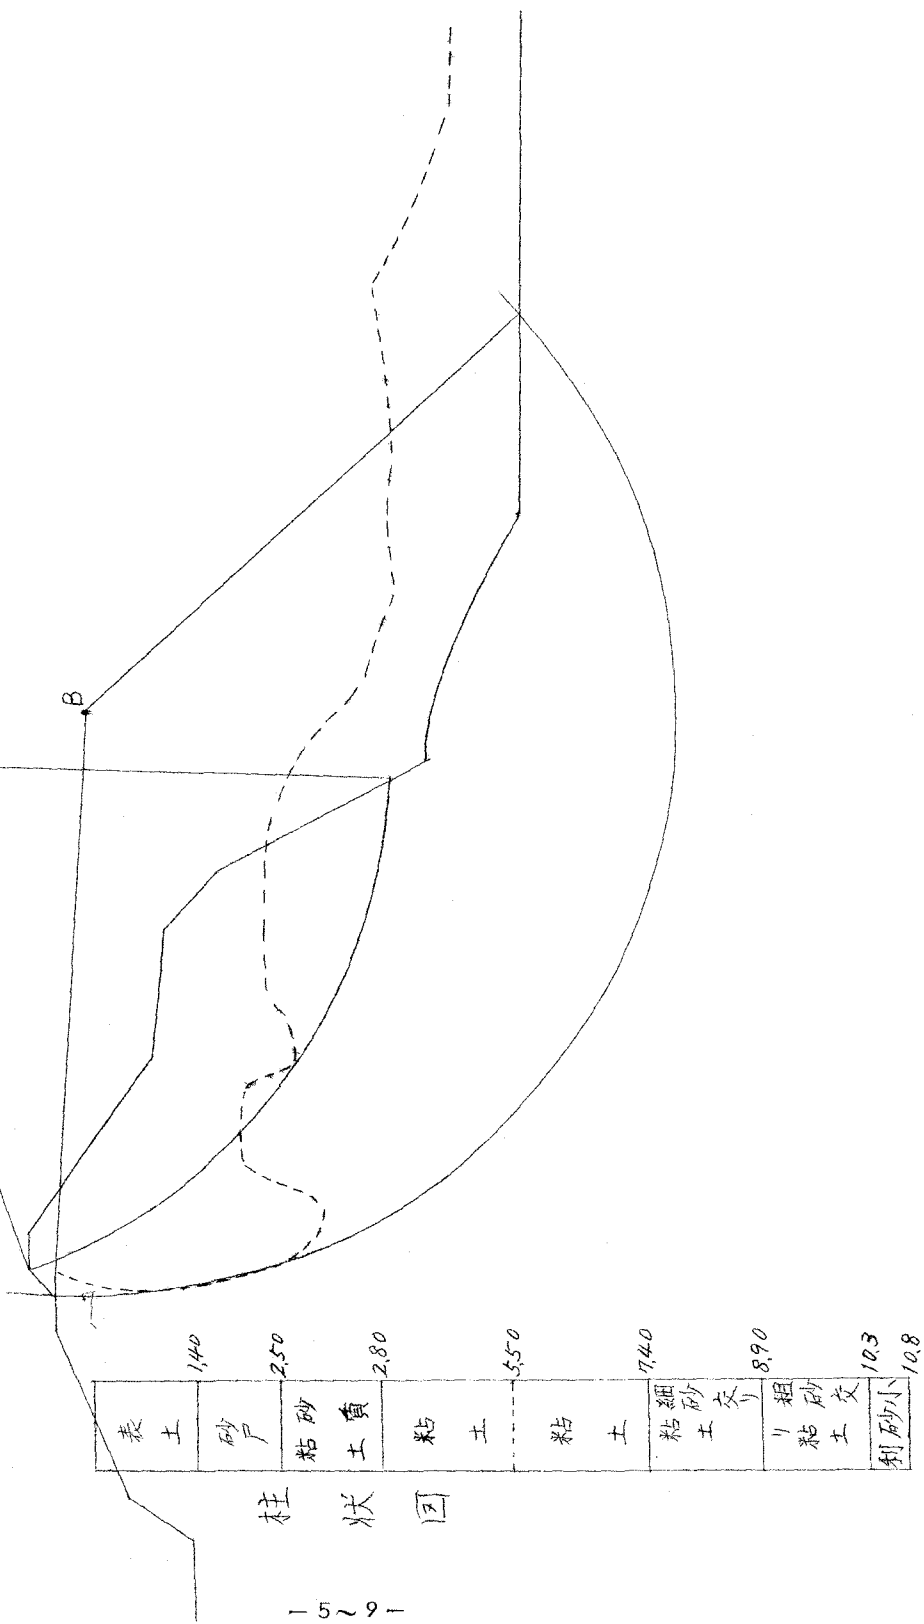
图 3

滑りの様子は第3図にしめす通りである。

1. 法面に小さな滑りが生じ、その滑りによつて下部が押出されたものとしてA円について計算すると

$$C = 1.5 \text{ ton/m}^2 \quad \text{安全率 } 1.5 \quad \text{となり充分である。}$$

2. 滑りがB円に沿うて生じたとなると

$$C = 1.5 \text{ ton/m}^2 \quad \text{安全率 } 1.27$$

$$C = 1.0 \quad \text{〃} \quad \text{〃} \quad 0.85$$

最も常識的な解釈をすると、安全率が0.85であるから、河川の水深が通常4m～5mあつたものが、かんばつによつて1～2mに減少したので3 ton/m<sup>2</sup>程度の押えがなくなつた事になり安定が破れたと考える事である。しかし、もしそうであれば、冬期の渇水期には1～2m程度の水深がしばしばあるので毎年冬期には滑つていなければならない事になる。またその外に他の同一条件にある部分にも滑りが起るはずである。堤防の崩壊は、外水の減水と堤内地の田面が田植以来満水していたという二つの条件が重なつて初めて可能性が生じたものとする外に方法がない。また単なる堤内水の滲透では前にも述べたように浸潤面はかんばつの時程下るので逆に堤防は強くなるはずである。これとは別に九州農業試験所のところにも、同じような崩壊が白石地区のクリークに数多く見られるので調査を依頼されたそうである。白石地区のは、かんばつであつて、高さ1mから1.5mの堤防に無数の鉛直な亀裂が深く入り、下には滲透流の漏水というより流れが生じて土のブロックが倒れたものであると思われる。

汐見川の堤防は相当大きな河川堤であり、注意して調べてみたが、亀裂も見られなかつたし法尻に漏水があるかどうかは水中でわからなかつた。或は内部に亀裂が生じ堤体が各ブロックに寸断されていたのかも知れないが、もしそうであれば河川堤防の管理に充分注意すれば今後このような事故は防止することができる。ただ滑りの対策としては拾石によつて補強が充分できるので、以上のようにわからないままで終つたが、このような事故が将来も起り得るので研究したいと思つている。
