I-11 井の浦港防波堤について

福岡県土木部 〇 正員 久 富 一 久
 福岡大学工学部 正員 吉 田 信 夫
 九州復建事務所 正員 山 本 毅

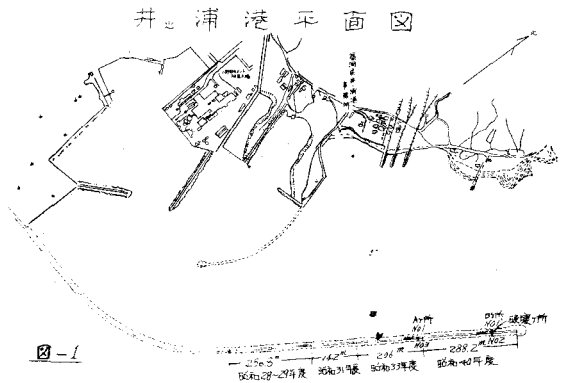
福岡県井の浦港は昭和29年度以来 図-1に示す様に防波堤を逐次延長して昭和34年度末に全延長(900m)に亘つてホ一段(天端高+1.0m)の捨石が完成する予定であったところが昭和35年3月9日、先端部より99mの位置で延長約30mの区向が陥没したこの破壊の原因を解明するために土質調査を行ない今後の施工方法を検討した。その結果本防波堤は徐々に施工すれば粘着力も計算上増加し安定であると考えられ、四段階に分けて施行することになった。ところが三段捨石断面(天端高+2.5m)に於てチェックボーリングを行なった所一部未圧密部分が見受けられ、又軟弱層が予想以上に深かったため(-8.0m)、安定計算の結果危険であることが判明した。以下それに就いて詳細に述べることにする

図-1に示す様に捨石直下のAヶ所、Bヶ所に計6本のチエックボーリングを行なった

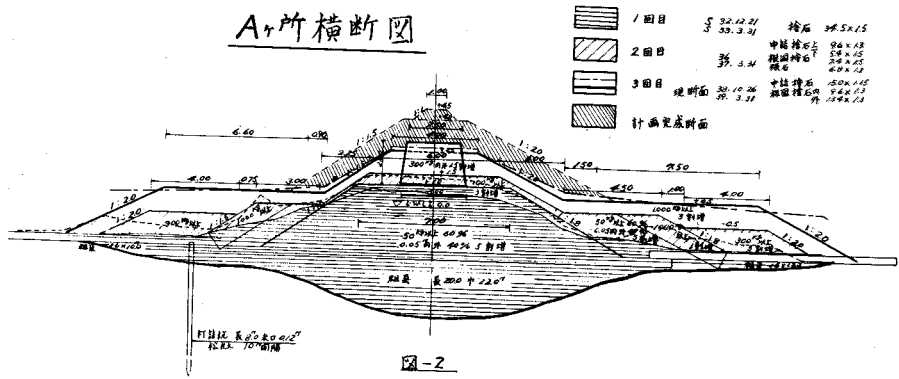
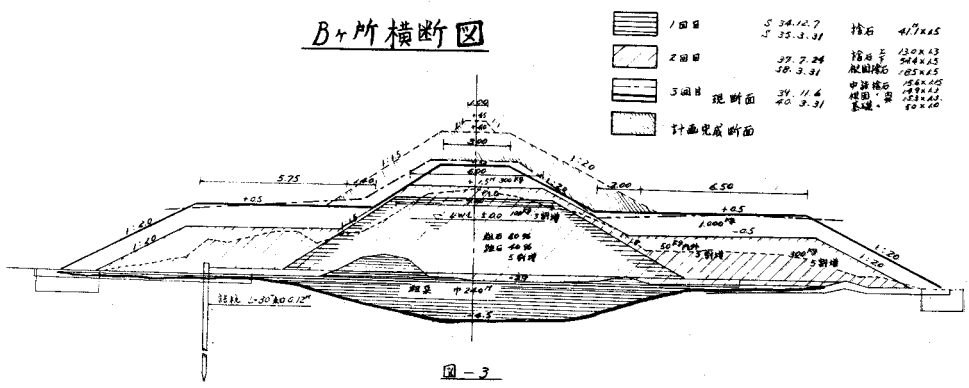
防波堤下に粗粒沈床を敷き、其の上にホ一段階(図-2.3)で示す断面迄捨石を施工し

た。この場合、粗朶次床の強度は安全側をとりえを無視すると、水深-7.5mを通る円弧上りは現地盤の粘着力で充分安全である。水深-5.0mを通る円弧上りは現地盤のCでは不足する。これが安定であったのは捨石施工期間中に上部層が圧密され、Cの増加があったものと考えた。即ち土質試験結果から上部層(-2.2m~-5.0m)の平均圧密度を算定してみると、 $U_E=0.95$ となりこの事からCの増加を考えると、円弧上りによる安全率(Fs)はFs=1.01となり一応安全である。尚、昭和35年3月9日の破壊の原因は、1日当りの捨石捨込量が既設防波堤施工時の50%増しの割合で施工されたため、施工速度が5割速くなったことで圧密期間が短縮し、粘着力の増加が捨石施工速度に追いつかず剪断破壊したものと考えられる。

以上の考察から、本防波堤の施工方法は捨石施工高を今後3段階に分けた緩速施工で、粘着力の増加に応じて捨石を施工することとする。粘着力の増加は増加荷重の1/4とし、圧密度85%以上期待出来るものとして検討した。水深-5.0mを通る円弧上りに対する安全率(Fs)を最終捨石断面で1.5以上になる様に図-2,3の如く決定した。

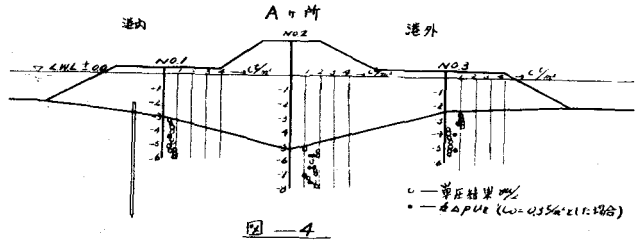
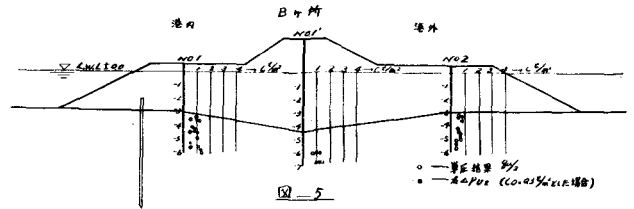
その結果を要約すれば、防波堤中央直下では深度-8m 附近迄軟弱な砂質シルト層で、破砕された貝殻やそのまゝの状態の貝殻が無数に混入している。特に港外側-5m ~ -6m 附近に多く密集している土質試験結果は含水比 $W: 57 \sim 73\%$ 、液性限界 $LL: 49 \sim 59\%$ 、塑性限界 $26\% \sim 30\%$ 、間隙比 $e: 1.5 \sim 2.0$ 、砂分: $10 \sim 27\%$ 、シルト分: $57 \sim 57 \sim 79\%$ 、粘土分: $9 \sim 19\%$ 、単位体積重量 $\gamma_t: 1.6 \text{ t/m}^3$ 内外、一軸圧縮強度 $\bar{\sigma}_u$ は図-4, 5に示す通りである。図に見る様に港内側

N0.1 では粘着力 $C = 1 \text{ t/m}^2$ 内外で、粘着力 $C \sim$ 深度 Z の関係に於ては C の増加は $1/8 \sim 1/10$ を示している。中央に於ては $C = 1 \sim 2 \text{ t/m}^2$ で深度による C の増加はあまり期待されない港外側 Aヶ所 N0.3, Bヶ所 N0.2 では深度による C の分布はむしろ逆向きで、 $0.7 \sim 1 \text{ t/m}^2$ から $0.3 \sim 0.4 \text{ t/m}^2$ である。この試験結果を確認するために圧密試験に於ける $e - \log P$ 曲線の間隙比から圧密度 U_z を計算し、単圧結果 $\bar{\sigma}_u/2$ と比較してみた。

圧密が殆んど完了していれば $e \doteq e_2$ となり U_z は 100% に近くなるわけである。然るに U_z 計算の結果は、防波堤中央で 70 ~ 100%、両側 -4.0m 迄は 70 ~ 90% の圧密度を示しているが、両側 -4.0m 以下は 50 ~ 60% で特に Bヶ所 N0.2 -5 ~ -6m では U_z は約 20% に過ぎなかつた捨石の影響ない時の粘着力 C_0 を 0.3 t/m^2 とした場合、 $C = K \Delta P U_z$ ($\because K = 0.2, \Delta P$: 捨石荷重による各点の応力) より C を計算してみると図-4, 5の通りで、殆んど単圧結果と一致した。

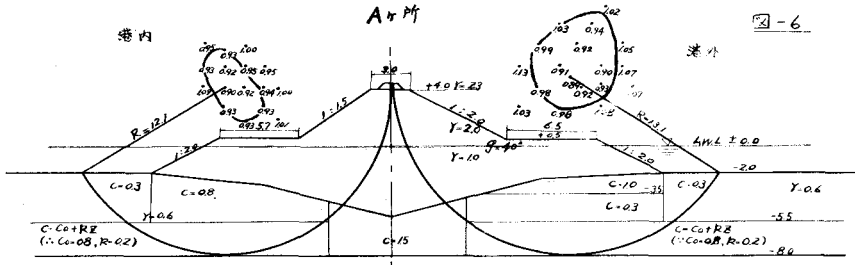
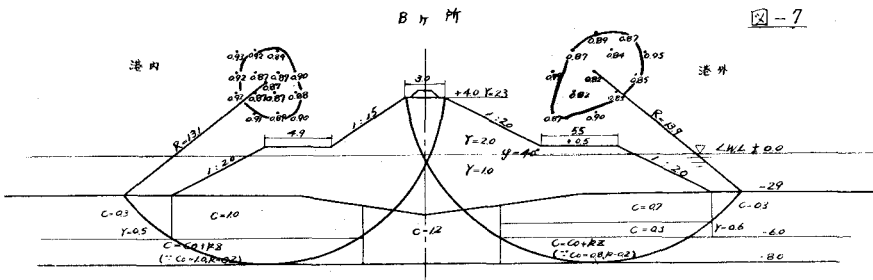
以上の結果から図-6, 7の如く、深度 -5.5 ~ -6.0m 迄は C の増加は期待出来ないものとして決定する。深度 -5.5m (Aヶ所) 及び -6.0m (Bヶ所) 以下はその面を $C_0 (= 0.8$ 又は $1.0 \text{ t/m}^2)$ とし、深度ごとに $K = 0.2$ の割合で増加するものとする。即ち、 $C = C_0 + KZ$ 。捨石の影響ない部分は 0.3 t/m^2 とする。

以上の条件に基づきすべりに対する安定計算を行なうと図-6, 7の通りである。これはすべて深度 -0.0 m を通る円弧で計算したものである。

図の様にAヶ所では $F_s \text{ min } 0.9$ Bヶ所港内側で $F_s \text{ min } 0.87$, 港外側が一番小さく $F_s \text{ min } 0.82$ という結果が出た。これは明らかに危険であり、断面を変更する必要がある。
