# 土による災害事故例について

福岡大学工学部

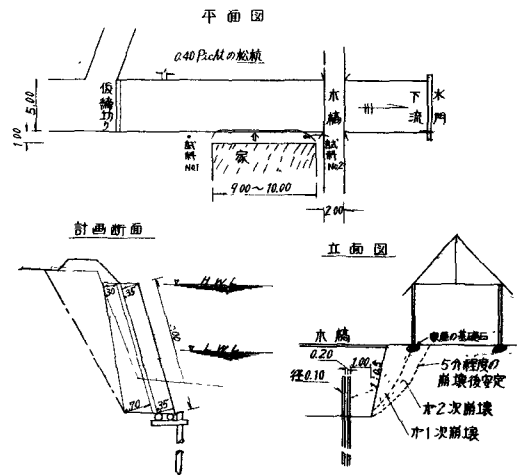
図-1

日時、場所、施主、施工者、死傷者名省略  
水路護岸工事現場で練石積護岸施工のため、のり床掘り作業中、長さ9.0M、幅1.8M高さ3.0Mにわたる土畝が崩壊し、死者1名、負傷者1名をだした。

崩壊現場の土質は、地表面から2.0M以下までは茶褐色の豊耕土(畑土)で、2.0M以下は青灰色のシルト質粘土で、 $C=0.1\text{kg/cm}^2 \sim 0.15\text{kg/cm}^2$ 程度のかなり軟弱なものである。崩壊はのり床掘り途中1.0M 切取り勾配5分で掘削作業中に発生した。

ものである。一方隣接の区画では同じ在り1.0M切取り勾配5分で安定であった。二の相違は崩壊区画では立面図にみられる如く切取り5分勾配の背後に住宅があり、柱の基礎石をとおして家屋の荷重が地中に伝達され崩壊の原因となったものと推定される。したがって状況に応じて設計、施工法を変更すべきものだったと考えられる

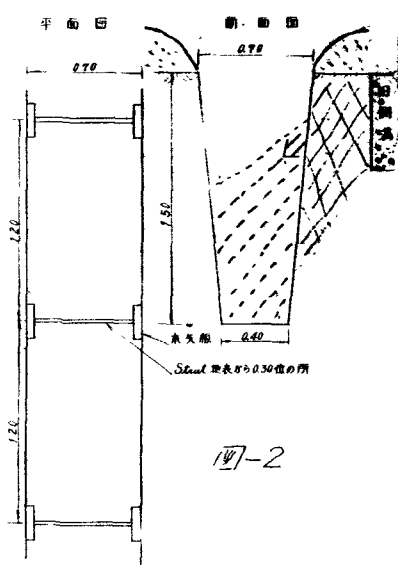
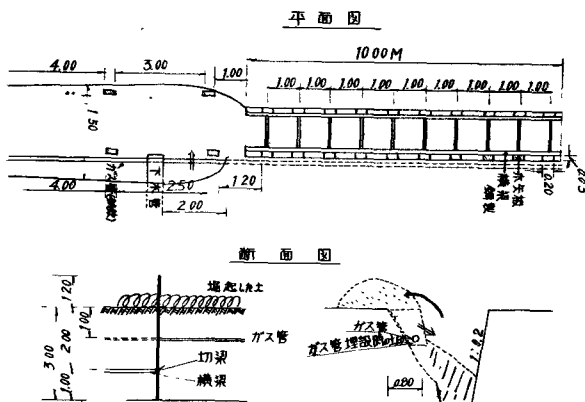
下水管設置のため掘削作業中に土砂が崩壊し重傷者1名をだした。

途中0.4M、深さ1.50Mの掘削完了後、直至0.25Mの下水管設置中、突然旧溝との境より垂直に沁りを生じ、現場で作業中の労働者1名が重傷を負った。現場は幅員2.0M程度の路地のために掘削した土砂を両方に盛りあげていた。なお現場の土質は地表面から0.30Mまで炭ガラ混りの埋立用土砂である。その下は地山の土と思われる赤褐色の粘粒土に疎をかんている土である。

事故の前々日から降雨があり、このために土砂の単位体積重量が増加するとともに、掘削の残土を両肩に図-2の如く盛り上げたために沁りを促進する結果になったものと思われる。なお沁りは旧側溝と土砂との間に水が浸入したため旧側溝に接して土砂がなっている

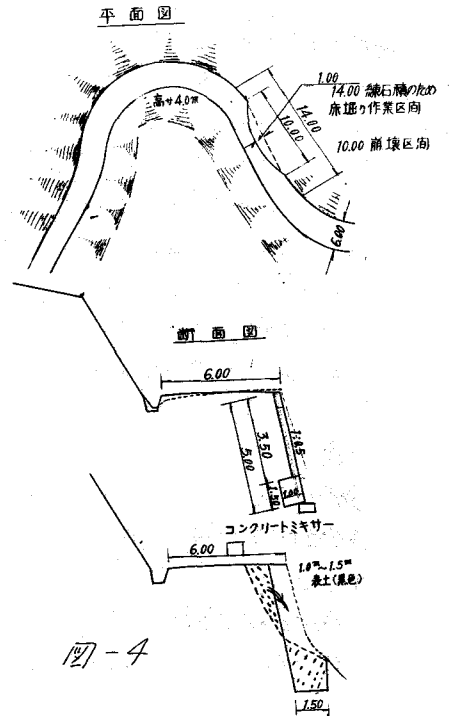
図-4

累道の土止めのために14.0M区間練石積みで設計し高土5.0M 5分勾配で掘削中10M区間の土砂が崩壊し、労働者の名が生埋になり死者1名をたした。

現場は累道であるが、3年前自衛隊のブルドーザ工事で施工された道路である。土質は真砂土のため降雨、流水による浸蝕が各所にみられ鉛直亀裂が生じている。真砂土は鉛直に切っても安定を保つ場合があるが、5.0Mおよび施工高を5分勾配では安全性の見地から危険であったと思われる。

事故原因は上記の施工高と勾配に起因するものであり、まず表土(黒褐色)の崩壊ともなう真砂土のつれみであると考えられる。また崩壊地奥の直上に事故前日からエンジン付コンクリートミキサーが移設されていたが、このあうなことは事故に直接の誘因にならなくても望ましくはとではないうで監督者の充分な配慮が望まれる。

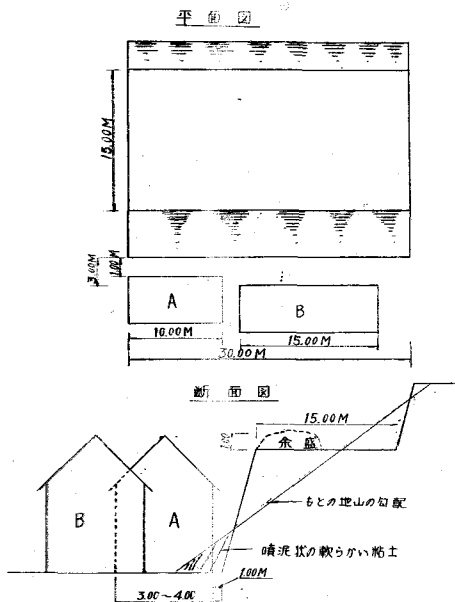
図-5

宅地造成工事の練石積み擁壁(高さ4.0M、長さ36M)が崩壊し、隣接の木造市営住宅を破損した。

同造成地は2年ほど前にもとの地山を6分~7分勾配で片切り片盛土で施工、整地を終了して11たものであるが、市営住宅に面した盛土部が急勾配で危険なため、4ヶ月前から擁壁工事に着手し、ほとんど竣工していたものである。

しかし事故前日から軽度の雨量13mm程度の雨量であったが、排水処理の不良、すなわち造成地内に排水溝の施設がないため盛土の法肩部に流水が集中した。擁壁の練石積みの裏面めが施工工れてなかった。事故数日前に法肩部に約1.0Mの余盛土を施工した等の原因により崩壊事故を生じたものと推定される。
