シラスの法面処理に関する一考察

— シラス法面の施工と管理 —

九州地建 瀬戸 充 中本 至 ○林 健次郎

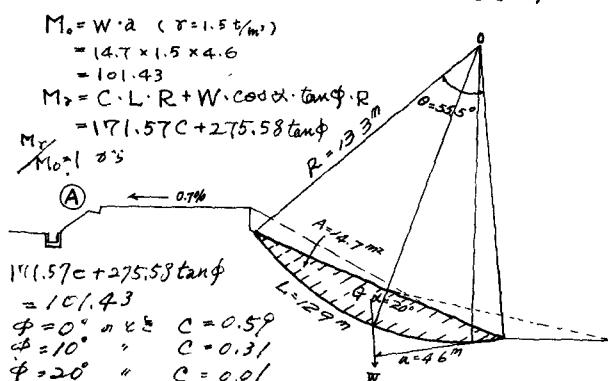
第2図 ①3号国道東市来町箇代川(盛土)

この箇所は第1図でわかるように鹿児島県市来町の国道3号線の益城箇所の崩壊現場である。傾きは盛土高が5m以上あるところで鹿児島方面に向って2.5%の縦断勾配で上っており、崩壊の原因は路肩部から斜面内へ水が浸入して滑ったものと考えられる。

第2図において、滑り面は円弧に沿っていると仮定すると、斜面を滑らうとするモーメント M_0 と滑

りに抵抗しようとするモーメント M_r の比 M_r/M_0 は安全率で表わされ、いま $M_r/M_0 = 1$ とすれば

$$171.57C + 275.58 \tan \phi = 101.43$$

シラスが道路盛土材料として十分使える事は突固め試験からも判つてゐるが、問題は法勾配、土羽土の厚さ、排水施設等である。これらは経験的に処理されてきたが、やはり表面崩壊に當するポイントは、降水をいかにすみやかに盛土外に排出するかである。従つて盛土といえども、必ず側溝を設けて整備で排水すべきである。

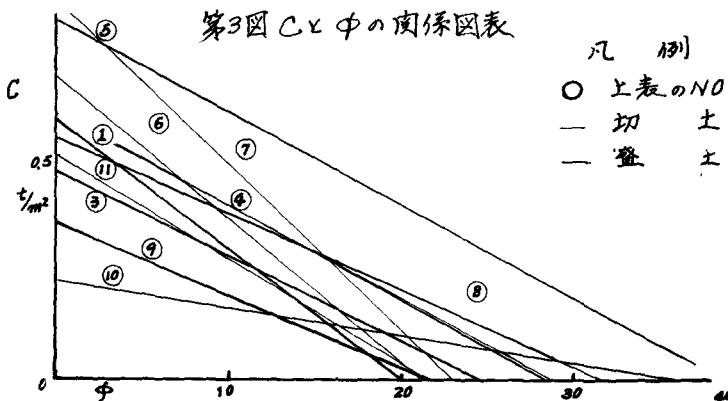
第3図 C と ϕ の関係図表

第2表及び第3図は已被災箇所における C と ϕ の関係を示したものである。

この結果をみてわかるように浸水状態ではない通常晴の天気の C 及び ϕ は、これらの値よりはるかに大きいことは前記してあるとありであり、また乱した試料でも半径は 30° 以上あるのが普通である。

それがこのようないいさな値を示すのは、多量の降雨が斜面内へ透して飽和状態となり間隙水压が発生して、 C や ϕ は見かけ上小さな数値になってしまふからであると考える。

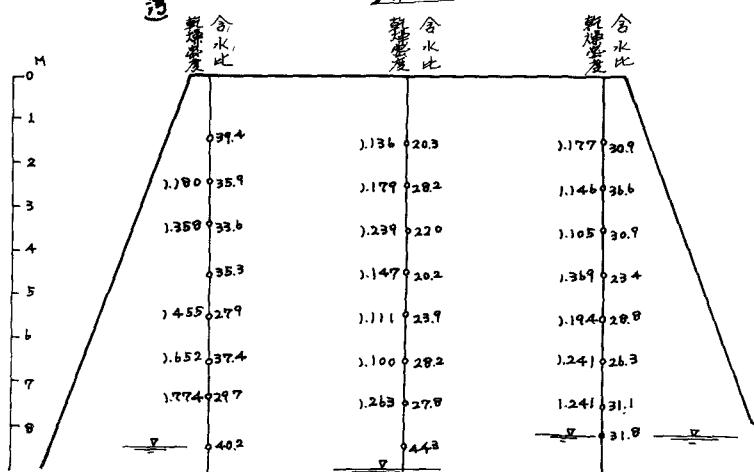
第4図 安定したシラス盛土内部の乾燥密度と

次に、41年7月豪雨にも被災せず、相当年経過したシラス盛土の内部は、どんな状態で安定しているのであろうか。調査場所は鹿児島県姶良町の高盛土で、一般国道10号線である。今回さみておかるように、盛土高8.31m、法勾配1割5分、張芝、片勾配の内側にU型側溝を設けて、路面水が直接法面を流下しながら処理している。

施工はS.34~35年にかけ盛土し、S.35~36年に舗装(As)している。

試験結果より(a)、盛土の下部ほど湿度が増加している。(b)、含水比は盛土の両路肩から2~3mの深さ附近が最も大きく、盛土全体がらみれば、中央部が少なくて、法面に近づいて増加している。

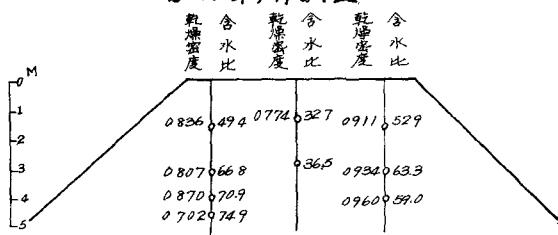
第5図 鹿児島2次シラス(ローム混入)
盛土内部の密度含水比分布
S'42年7月調査

第5図は、宮崎県内の盛土の場合である。(a)赤土やローム等が混入されたのが、含水比が非常に大きい。(b)、含水比は法面より河底より少ない。(c)、これは鹿児島よりなるかに少なく、0.7~0.9%程度である。
