福井工業大学 正会員 長 浜 友 治

## 1. 交差点構造不良 (国道8号線幸橋派出所前付近)

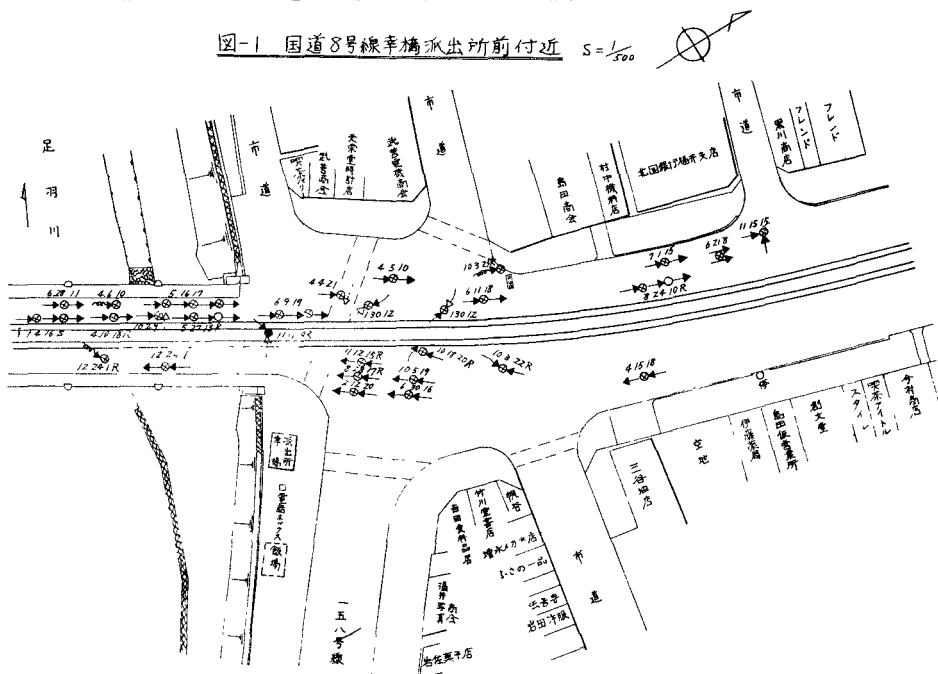
図-1 国道8号線幸橋派出所前付近  $S = \frac{1}{500}$

A. 事故発生原因 (1) 道路構造上の要因 a) 幸橋より北へ下り3%勾配の坂路中に、国道158号線と市道が6交差する多枝交差であり、橋梁を含めて所謂変形交差点を形成している。目下点滅信号制御を行っているが、直進、右左折の車輛の混乱が、交通流を乱し、事故の要因となつている。

b) 橋梁巾員(12m)が、国道巾員の約半分であり、橋梁上の交通渋滞が、追突事故の要因である。

(2) 交通分離施設及び交通環境上の要因 a) 国道8号線の横断歩道を認めているために、車輛急停止の際の追突事故が多発している。b) 市道への右折禁止標識、赤黄の点滅信号は、昼間には看板、夜間にはネオンのために、対比効果が薄い。c) 路面電車による交通容量の減少と、車輛走行障害が事故多発を助長し、特に橋梁上において著しい。(3) 人的要因 a) 市道への右折禁止違反、b) 直進車の除行違反、c) 歩行者の横断歩道外の横断が、事故要因となつている。

B. 事故防止対策 (1) 道路構造上の要因除去 交差点構造の改良が困難であるが、将来車道巾員25m程度の橋梁架換は絶対必要である。当面の処置として、a) 橋梁上の歩道を切削して車道巾員の拡巾をはかり、併せて両側に歩道橋を設置する。但し、橋梁現況に対する耐荷荷重、腐蝕程度、等安全性の調査が必要である。b) 橋梁を含め交差点のすべり止め舗装を行う。(2) 交通分離施設及び交通環境上の要因除去 a) 事故の直接原因となる国道8号線の横断歩道は、早急に廃止すると共に横断歩道橋又は地下道の立体横断施設を設ける。b) 看板、ネオンの規制を行う。c) 路面電車は、

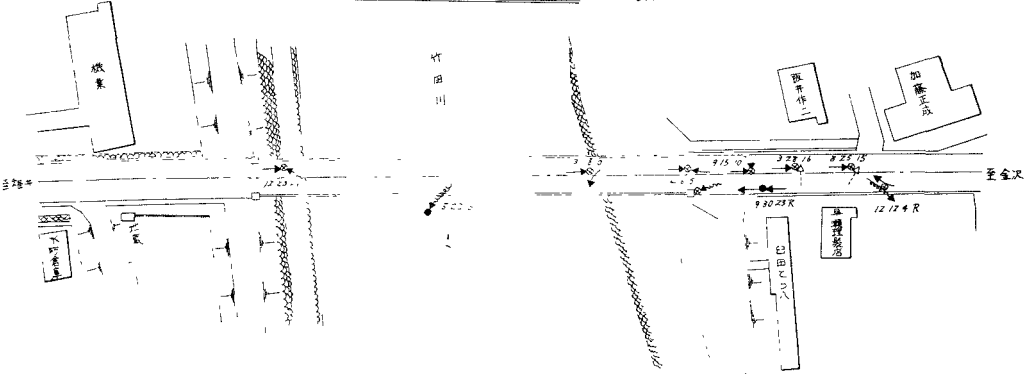
図-4 国道8号線長畝橋付近  $S = \frac{1}{500}$

A. 事故発生原因 (1) 道路構造上の要因 a) 国道巾員65m, 橋梁巾員59m, と0.6m橋梁巾員が狭く, 所謂橋梁が取付道路よりも狭い事故発生の危険構造となつている。b) 車輛が大型化した現在, 高速で橋上を通過する車輛には巾員自身が狭く, 高欄への激突の跡が数多く見られ正面衝突, 転落の事故が発生している。(2) 人的要因 a) 橋梁金沢側の国道は2%勾配, 直線路で見通し良く, 金沢方面への車輛は交通渋滞地域を出て, 又福井方面への車輛は長い直線区間より共に高速度で本地点に進入するために, 事故を誘発している。b) 橋梁金沢側の国道に

において、歩行者の国道横断による事故が発生している。

B. 事故防止対策 (1) 道路構造上の要因除去 橋梁巾員を図-5のように現在、有効巾員59mより7.5mに拡巾する。但し、現況調査の結果、巾員の拡巾と共に、床版の打換えも必要となった。尚、アメリカの調査結果では、橋梁巾員が取付道路よりも1ft以上狭いときは、5ft以上広い場合に比べて、事故率は8倍となっている。(2) 人的要因除去 橋梁金沢側の国道を $40\text{km/h}$ の速度規制を行うと共に、横断歩道橋の設置を検討する。

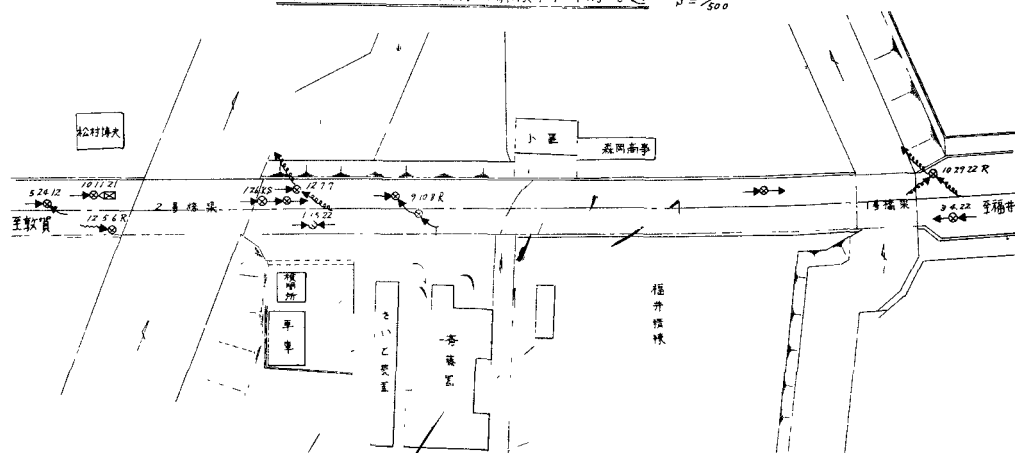
図-6 国道8号線江端検問所前付近  $S=1/500$

A. 事故発生原因 (1) 道路構造上の要因 a) 1号橋梁の個所で、国道巾員が14mから9mと2車線近くも急縮しているので、交通流の乱れを誘発している。b) 2号橋梁はB.Cの位置にあり、更に橋梁前後の道路は2%勾配のために、高速走行の車輛が操縦の安定を失つての事故が発生している (2) 人的要因 敦賀方面への車輛は福井市内の交通渋滞地域を抜け、福井方面への車輛も共に見通しの良い、一見走り易く見える道路に高速運転を行い、心の弛みが事故発生要因となっている。

B. 事故防止対策 (1) 道路構造上の要因除去 a) 道路巾員拡巾の際の接続点の問題である。本地点は、特に急縮部とB.Cが橋梁である構造上の悪条件と、前後の道路が高速運転の条件を満たしているために、多発地点となっている。従つて今後拡巾工事を進める場合、接続点は橋梁を避ける事は勿論、除行地点(例えば市街地交差点)を選ぶべきである。b) 道路拡巾工事に伴い橋梁巾員を道路より1.5m程度大きくする。(2) 人的要因除去 当面の処置として、 $40\text{km/h}$ の速度規制を行い、警戒標識を設置する。
