1. 要旨: 霧島山系に属する霧島川流域のコンクリート構造物(主として床固め)は, その一部に著しい浸食現象を認め, 中には, コンクリート構造物としての機能が危ぶまれるものが観察される。ここでは主として, 次の項目について, 調査ならびに基礎的な実験を試みた。(i), 浸食現象を知るために該当地区のコンクリート構造物の浸食状況の調査。(ii), 浸食が著しいと認められる河川の水質検査を試み, それに対処し得る2,3の工ボキシモルタル, 標準配合セメントモルタル供試体を作製した。それを現地へ実験座で観察することにしたのである。ここにその結果の一部を報告する。

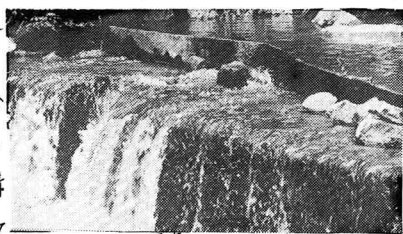
写真-1.

他の施工年度にも同様な傾向を少く認める。写真1, 2は, 図-1に対応し, 昭和24, 25年度施工の浸食→崩壊の例である。写真に見るように堤体は主に玉石コンクリートで構築されている。最近では, それに代って

普通コンクリートが用いられているが著しい特異性を示す現地の状況からみて, 設計→施工の中に特別な配慮がなされていない。すなわち, 浸食→崩壊に結びつきやすい条件の1つに, 種々の泉源が散在し, 湧出した温泉水が河川に流出していることにある。
