九州大学 正員 井高 武士
〇奥園 英明
学生員 田上 隆生

1. まえがき

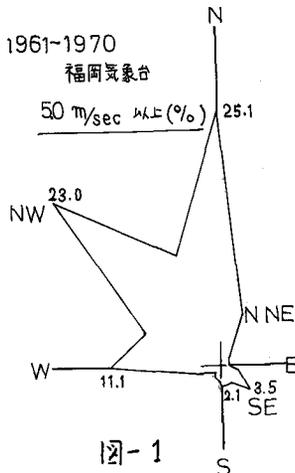
図-1

海岸形成に対する外力条件としては、一般に浪潮流、風を考慮すべきであるが、風は浪を発生させる要因と漂砂現象の要因となり、潮流は沿岸流に比べて海岸形成に対する役割は極めて小さい。図-1は福岡気象台の記録

による風国であるが、北はいし北西の風が卓越していることがわかる。したがってこの地区の海岸における海岸形成の主たる要因は北はいし、北西の風浪であることが考えられる。
