大分高専 正員 上床隆彦

## 4. 防波堤の転倒事故

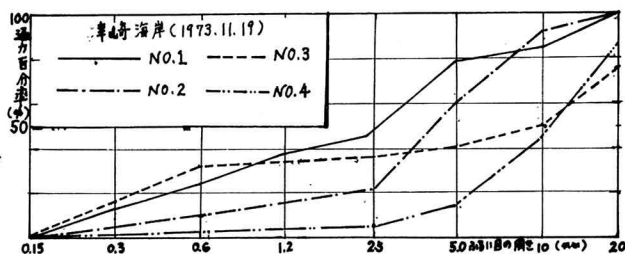
1例として図-1の場所的変化（沿岸漂砂）を示すため、No.1, 2, 3での径の変化を示したものが図-2である。この図から粒径が東→西に小さくなっており、この海岸での沿岸漂砂が東→西であることを示している。

図-2 場所の変化による粒径の変化(幸崎海岸1973.11.19)

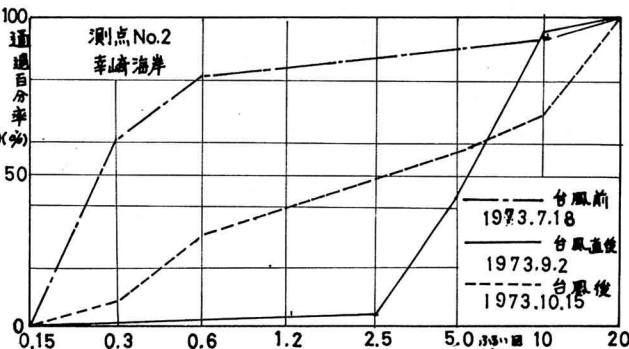
図-3には測点No.2における時間的変化を示している。台風前後に粒径の変化が見られ、台風によって粒径の大きい底質の移動が行なわれることを示している。この移動は主に江線に直交する方向の漂砂が起っていることとから起ったと思われる。

図-3 時間の変化による粒径の変化(幸崎海岸)

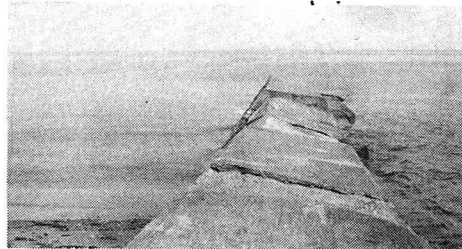
台風18号は大分では中心気圧1001mb、最大風速15m/secであり、規模としては大きなものではなかった。浪高も2m程度と推定される。台風は大分の東海上を通過したため風による影響は少なかつたが幸崎海岸では西防波堤の港内側の根固めが洗掘されて傾き、堤体のコンクリートに大きな亀裂を生じた。写真-2は傾斜した西防波堤で写真-3はコンクリートの亀裂を示している。

この事故の原因として、台風による波がこの海岸で漂砂を起し、堤体付近の砂を洗い、根固めが弱くなったためと思われる。このことは東防波堤の港外側に大量の砂が堆積していたことによっても裏付けられる。

写真-2 防波堤の傾斜(瀬崎港西防波堤)

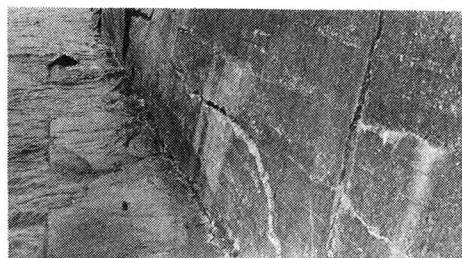
写真-3 コンクリートの亀裂(幸崎西防波堤)
