九州大学工学部 正員 ○山内豊昭

昭和50年4月21日に発生した大分中部地震による損害のおもなものとして、やまなみハイウェイの道路破壊とレークサイドホテルを初めとする建築物破壊の2種類があげられる。道路破壊には、斜面破壊と舗装破壊とがある。斜面破壊のほとんどは、盛切の境界面をすべり面とする盛土破壊であって、切土斜面の損害はきわめて少なく、3箇所において、ごく初期の温泉余土化的風化が原因とみられる比較的小さい山崩れがあっただけである。本文は、これらの損害のうち、とくに特異な舗装破壊としておきたアスコン表層の水平滑動の原因が、やまなみハイウェイが竣工した昭和39年末の冬からおきた凍害にあるとする考察結果を報告するものである。

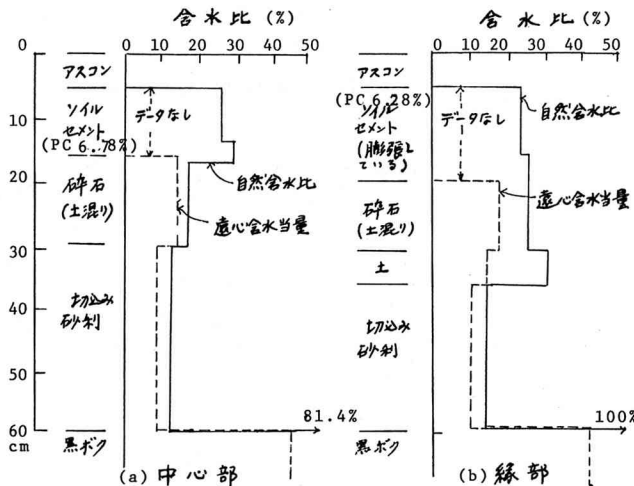
図一 やまなみハイウェイ舗装中の含水比分布の一例  
(熊の巻付近、昭40.1.当時)

るソイルセメント上面は図-3に示す状態であった。図-1には、昭和40年1月、凍上調査のときに調べた舗装内の自然含水比と適心含水当量を示したが、いずれも、遮水層であるべき下層路盤としては、両値が異常に高いことが指摘される。適心含水当量は、約 $2\text{kg}/\text{cm}^2$ の圧力（サクシヨ：では $20\text{cm}$ ）に対する試料の含水比である。このように高い吸水性は、前述のようにシラス自身が持つ高いサクシヨンのほか、舗装工事中にダンパ車両がローム質土を下層路盤に落した結果からもきている。これは、実際に調べた材料の粒度が、舗装中心部よりも縁部において粘性土サイドであることから説明できる。これは、施工管理の問題として教訓を残している。またシラスを母材とするソイルセメントは、下層路盤を完全な遮水層となし得ないから、たとえ凍結深さが舗装全厚に反ばない場合（やまなみハイウェイでは、牧の戸付近で約 $40\text{cm}$ ）でも、上層路盤としては不適であることを教えている。なお、セメント（PC）の分析値は、図中に示すように、設計値の60%を上回っていた。

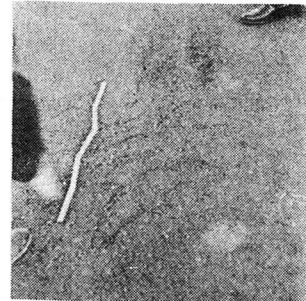
やまなみハイウェイの舗装構造の例は図一に示すとおりであり、シラスが、全延長にわたって上層路盤としてソイルセメント（1週間強度 $20 \text{ kg/cm}^2$ ）の母材であるほか、下層路盤にも多く用いられている点が大きな特徴になっている。昭和39年10月に峻工開通のち最初の冬に入って、アスコン表層（当時は5cm厚さ）に、図一に示すような流動がいくつもおきたが、それよりさらに、類似の表層・上層路盤構造を用いた国道3号線三太郎峠区間においてもおきている。たゞレニの区間のソイルセメントは、やまなみハイウェイと違って、10cmまたは15cmであった。三太郎峠の流動については、谷本<sup>1)</sup>の研究があり、その考察はやまなみハイウェイでも当てはまると考えられた。谷本の説明は、シラスを母材とするソイルセメントのサクシオンが大きく、飽和状態の路床土から多量の水分を吸引あけて、ソイルセメントはかなり高い含水比になっているところに、線近しの輻荷重がソイルセメント上面を粉砕化し、夏季になってアスコンの乳化をおこしたとするもので、ついで寒冷季にはソイルセメントの凍結をおこし、ソイルセメント上面の粉砕化が助長され、5cm厚さという薄い表層条件と相まって流動を起したと考えている。やまなみハイウェイでは、流動よりは翌年1月の最寒冷期におきたかなりの延長にわたる凍上が問題となったが、同時にソイルセメントのクラックから生じた表層の靱州おきのリフレクショクラックもおきている。凍上時における

図二 アスコン表層の流動

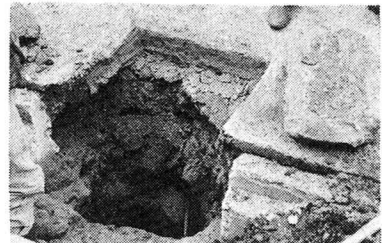
図三 凍上時のソイルセメント上面(縁部)

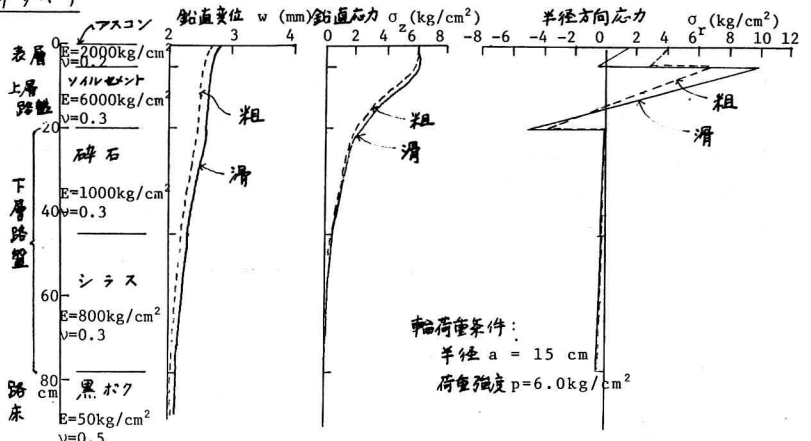
アスコン表層とソイルセメント層の面が滑りかである場合は、粗である場合と比べて、舗装系としての弾性的挙動に変化をもたらす。図-4は、単一の静的輪荷重のもとでの深さ方向の鉛直変位、鉛直応力および半径方向応力の分布について、2つの場合の解析結果の一例を示したものである。解析の方法は別文<sup>2)</sup>に示している。やまなみハイウェイの舗装では、前述のように、供用開始後まもなく、ソイルセメント上面は滑面化になっている。その後図-4が示すように、輪荷重による鉛直変位と半径方向応力は増加し、舗装の損傷を早めたことが想像される。しかし、このことを表層すべりの直接の原因とするものではない。

図-4 表層・上層路盤間の粗滑条件の相違による弾性挙動の変化の一例

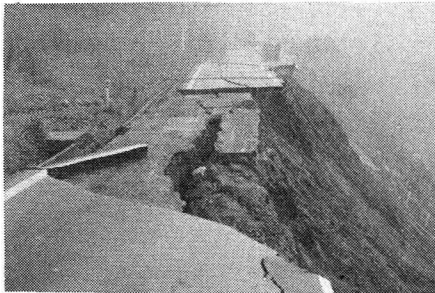
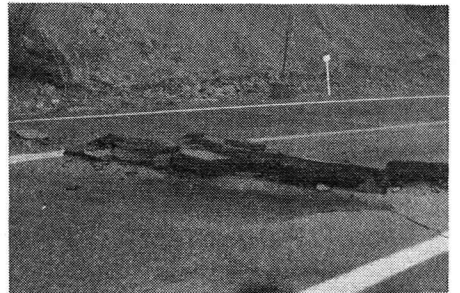
やまなみハイウェイの凍害部分に対しては、昭和50年度内にオーバーレイを施してアスコン表層を $10\text{cm}$ 厚さとし、交通の支障は防止できたが、大分地震のさい、図-5、6に示すようなアスコン表層の水平すべりを多くおこして損傷を大きくしている。このような舗装

破壊は例がないばかりで

なく、その原因は正しい寒冷地舗装の設計施工の方法について重要な示唆を与えている。
