福岡大学 柳瀬龍二 山崎惟義 花嶋正孝

今回は一例として、処理水除外施設で化学的に中和された事業所排水が、一般家庭の下水道に流入することによって発生した下水本管の腐食の原因追及と対応策について検討を行なったものである。

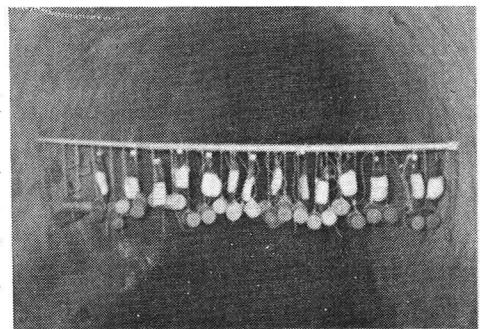
写真1. テストピース設置状況

調査は図1に示すように点検口の中央から下流側へ5m(A地点)、25m(B地点)、50m(C地点)の3ヶ所に水分の吸着性を調査するための脱脂綿と、一般建築に用いるセメント配合(表1参照)のテストピース(φ50mm×100mm)を設置(写真1参照)し、その変化を経時的に調査した。

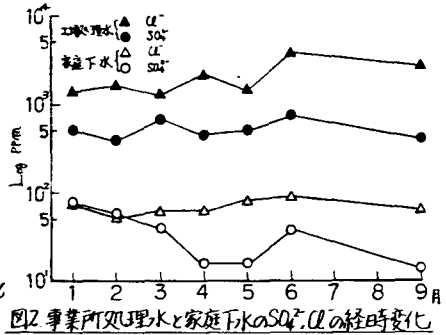
図2 事業所処理水と家庭下水の $SO_4^{2-}$ 、 $Cl^-$ の経時変化

まず、第1に腐食の要因となっている事業所処理水と家庭下水中の $\text{SO}_4^{2-}$ と $\text{Cl}^-$ の経時変化を図2に示した。家庭下水中の $\text{SO}_4^{2-}$ は50ppm以下、 $\text{Cl}^-$ は70ppm前後と低いのに対し、事業所処理水中の $\text{SO}_4^{2-}$ 、 $\text{Cl}^-$ はそれぞれ500ppm、1500ppm前後とかなり高い値を示した。

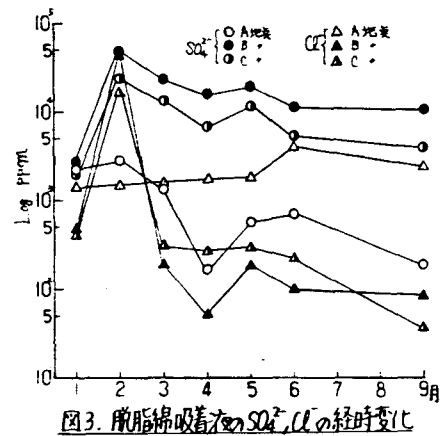
図3 adipic acid吸着剤の $SO_4^{2-}$ 、 $Cl^-$ の経時変化

一方、脱脂綿吸着液の $\text{SO}_4^{2-}$ 、 $\text{Cl}^-$ は図3に示したように、

A,B,C3地点とも2ヶ月目をピークに全般的に低下しているが、B、C地点では変化が大きく落下口に最も近いA地点では変化が小さい。また、 $\text{SO}_4^{2-}$ はB、C地点で10,000~50,000ppmと事業所処理水の50~100倍に濃縮さ

れているが、 $Cl^-$ は100~200 ppmと逆に希釈された形になっている。これは、一度濃縮された $Cl^-$ がHClガスとして飛散したものと考えられる。上記の酸性物質の指標である吸着液のpHは、A地点で4~7、B、C地点で1以下であった。

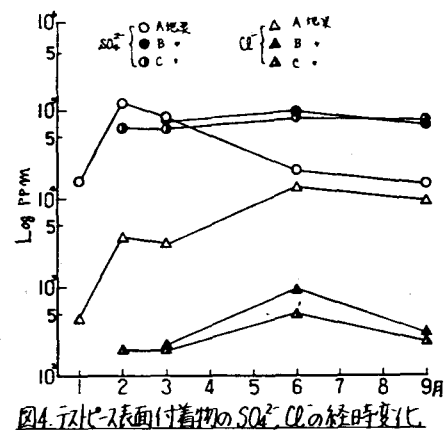
図4 テストピース表面付着物の $SO_4^{2-}$ 、 $Cl^-$ の経時変化

テストピース設置後ス〜3ヶ月目から表面が腐食し始めたため、その表面の付着物を分析し、結果を図4、5に示した。付着物のほとんどが $SO_4^{2-}$ で、B、C地点において50,000~100,000 ppmであった。これは5~10%の希硫酸に相当する濃度である。 $Cl^-$ はB、C地点で200~500 ppmと非常に低濃度であった。

以上、(1)、(2)の結果から、A地点は落下口に近いため湿度が100%以上の過飽和状況にあり、 $SO_4^{2-}$ や $Cl^-$ は濃縮される可能性が少なく常時希釈状態を保っているため、経時的に濃度変化がなかったと考えられる。一方、B、C地点は落下口から25~50mと離れているため、A地点に比べれば湿度は92%前後であり $SO_4^{2-}$ 、 $Cl^-$ ともに、ある程度濃縮される状態にある。そこで $SO_4^{2-}$ はコンクリート中の $Ca(OH)_2$ と反応して $CaSO_4 \cdot 2H_2O$ と形成し、コンクリートを腐食したと考えられる。

下水本管の腐食防止の対応策として、まず第一に事業所処理水的方式を改善すること、落下口でスラストを発生させないように事業所処理水流入管と下水本管をスムーズに接続することである。
