軟弱地盤上における構造物周辺の沈下緩和

日本地研株式会社 正員○萩原 良太 森原 稔
山本 国八 西村 信親
藤井 正道

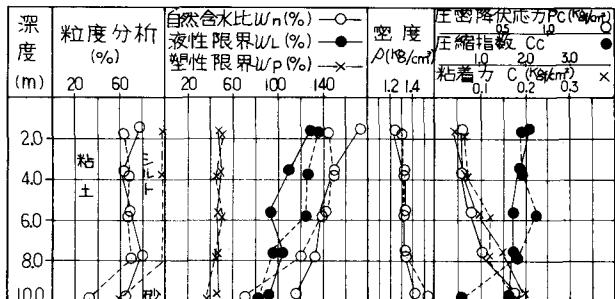
図-1 土性分布図

現地の軟弱粘土は層厚が10m程度あるが、まず深さ方向の土性分布を知るためにもさない試料を採取して土質試験を実施した。その結果を図-1に示す。粒度分布は砂分をほとんど含まない粘性土より成り、自然含水比は $W_n=120\% \sim 160\%$ を示し、液性限界は $WL=90\% \sim 130\%$ で $W_n > WL$ となる高含水比層である。粘着力は $C = 0.05 \text{ kgf/cm}^2 \sim 0.20 \text{ kgf/cm}^2$ と深さ方向に増加し、圧密降伏応力 P_c は土被り荷重とほぼ同じ値を示し、圧縮指数は $CC=1.7 \sim 2.0$ と非常に大きい値を示す。したがって、本地質は極めて軟弱な正規圧密粘土層である。

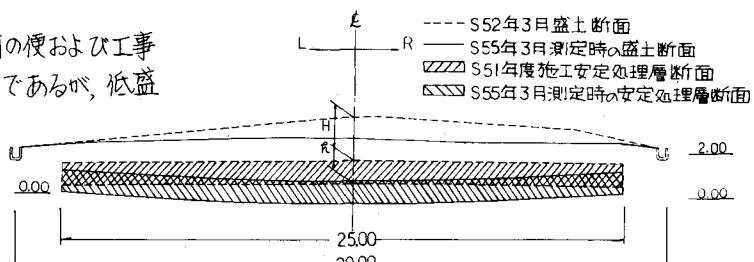
図-2 处理土層の沈下横断図

状況	断面	横断方向	
		No.1	No.2
道路中央部の盛土厚さ(盛土途中H)(cm)	1.90	0.85	
安定処理層最大沈下量(cm)	93.8	49.2	
処理層全幅にたいする沈下量(cm)	41.0	21.0	
処理層のき裂	あり	なし

生石灰による地盤改良を実施したのち約2.0mの盛土を行った。そのうち昭和55年3月に盛土をはいで処理土層の沈下を実測したところ処理層にたれみが発生していた。その概要を表-1、図-2に示す。なお、処理層の平均一軸圧縮強度は $\sigma_u=10 \text{ kgf/cm}^2$ であった。

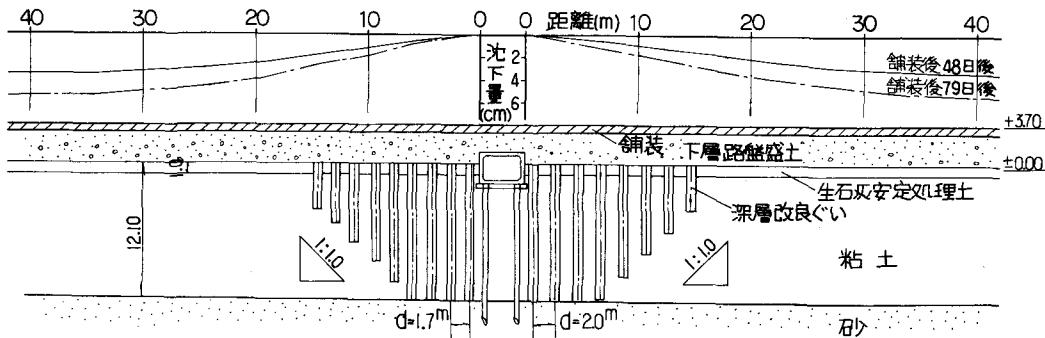
図-4 舗装後の路面沈下(舗装路面の測定)

深層改良後養生期間を見込んで全延長のコンクリート舗装を行い交通を開通した。舗装後79日経過時の実測沈下量と舗装後10年経過時の理論残留沈下量を表-3に示し、実測沈下量の沈下傾向を図-4のグラフに示した。なお本区間の理論全沈下量は、 $\sum S_{100} = 171 \text{ cm}$ にもなるが第1回盛土から舗装前までの4年8ヶ月間に全沈下量の約50%で91cmの沈下(実測沈下)は終了している。改良後の沈下傾向はカルバートボックスから遠ざかるにつれて漸次沈下量が増し、カルバートボックスを中心に緩やかな曲線となっていることが分かる。なお観測は改良杭の支持された区間に地中変位計および沈下板を設置し改良杭の変形、沈下、石灰処理層のたれみも測定しているがほとんど変形は認められない。
