## 土石流危険渓流と、23土石流災害

太平洋技術開発(株)・小原直、川添正道、浜田英治

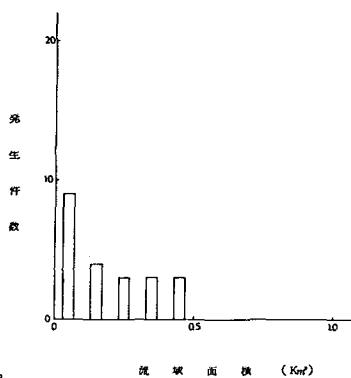
図-1

土石流発生件数と流域面積との関係をグラフに示したのが図-1である。全国の土石流調査では、発生渓流の面積はほとんどが、15km<sup>2</sup>以下であり、最頻値は0.3km<sup>2</sup>となっているが、長崎の場合は、0.5km<sup>2</sup>以下の分類で最も多く

発生しているのが $0.1\text{km}^2$ 程度である。この事は長崎の地形的特性が反映されたもので、全体的に地形が急峻で、渓流長が短く、流域面積が小さいためであろう。

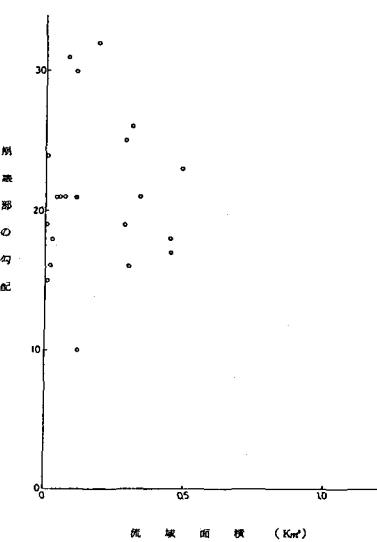
図-2

次に土石流発生源（崩壊部）の勾配は、大半が $15^\circ \sim 30^\circ$ の間で発生しており、最も多くのが $20^\circ$ 前後である。また全国で調査されている土石流発生勾配は $15^\circ$ 以上となつており、発生勾配に関しては、良く一致している。
