## 急傾斜地崩壊危険箇所と7. 23斜面崩壊

太平洋建設開発株式会社(正)・田島芳雄、松尾康之、西田栄弘

## 1. まえがき

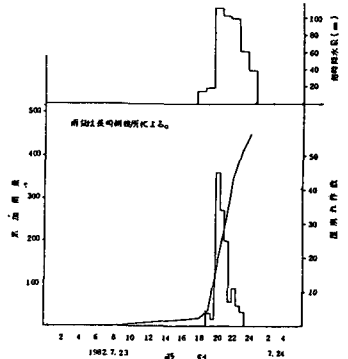
図-1 斜面崩壊件数と降水量

図-1に斜面崩壊件数と降水との関係を示す。図中には7月23日2時から24時までの累加雨量を示すが、累加雨量120mmで崩壊件数が40件を越えてピークを示す。又、この日の雨量の大半は、19時から22時までの3時間に集中しており崩壊時間もほぼそれと一致している。図-2では、斜面勾配と崩壊発生頻度を示した。斜面勾配30~39度のものが29.5%を占め、最も多く、全体では30度から69度の勾配での崩壊発生が90%を占める。図-3では、崩壊の高さと崩壊発生頻度を示した。崩壊斜面の高さは、10~19mのものが最も多く、30%を越え、次いで10m以下、20~29mとなっている。全体の82%が39m以下で、50mを越すようなものはわずかであった。

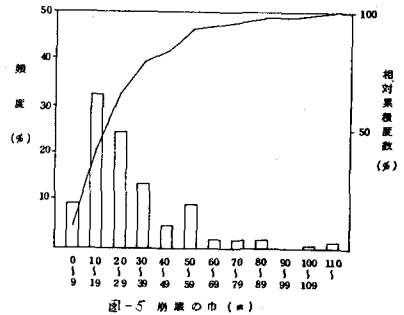
図-4には、崩壊の巾と崩壊発生頻度の関係を示すが、10~19mのものものが最も多く32.4%である。次いで20~29mで24.3%であった。全体的には、39.0m以下で79%を占め、60m以上の崩壊は、わずか5.3%程度であった。崩壊の厚さについては、図-5に示した様に多少バラツキが見られるが、全体的に2.4m以下が多く、約70%を占めている。
