## 昭和57年7月長崎豪雨による大規模開発団地周辺の土砂崩壊

長崎大学工学部 正 落合英俊, 松尾勝, 東若之  
木下健一郎, 山本芳裕

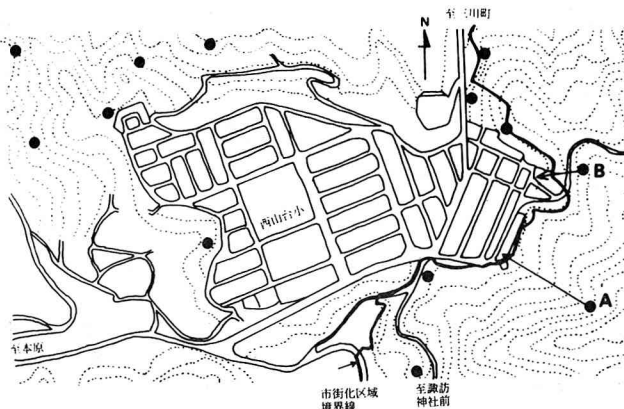
図-2 西山台団地周辺の崩壊箇所

西山台団地は既成の住宅地に隣接した丘陵を削って造成された標高約190mの開発団地である。この団地の北側(三川町側)に3つの谷があり、盛土により造成されている。そのうちの1つ、三川町に通ずる道路沿いの盛土部は造成工事中に問題が起こり、大幅に設計変更をされた箇所であるが、今回の豪雨では無傷であった。図-2がこの団地周辺の土砂崩壊箇所を示しており、団地内での崩壊は起こっていない。A、B2箇所は、いずれも団地外(市街化区域外)の裏山ともいえる緩斜面(平均傾斜角18~20度)で崩壊が起こり、その流出土砂により死者を出した箇所である。両箇所とも基盤は安山岩であるが、風化によって赤土となっている。A地点は斜面の凹地で、崩壊地の上部は新しい伐採地で荒地となっていた。B地

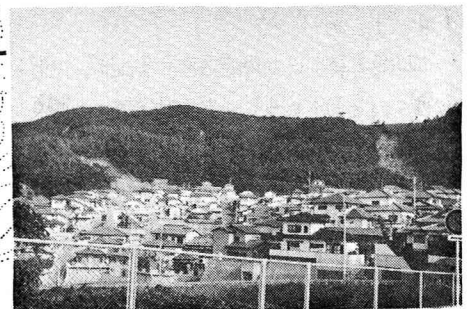
写真-1 図-2 A, B地点

点は凸型斜面の崩壊で、地すべりの様相を呈している。この2個所以外は、いずれも小規模な自然斜面の崩壊であった。

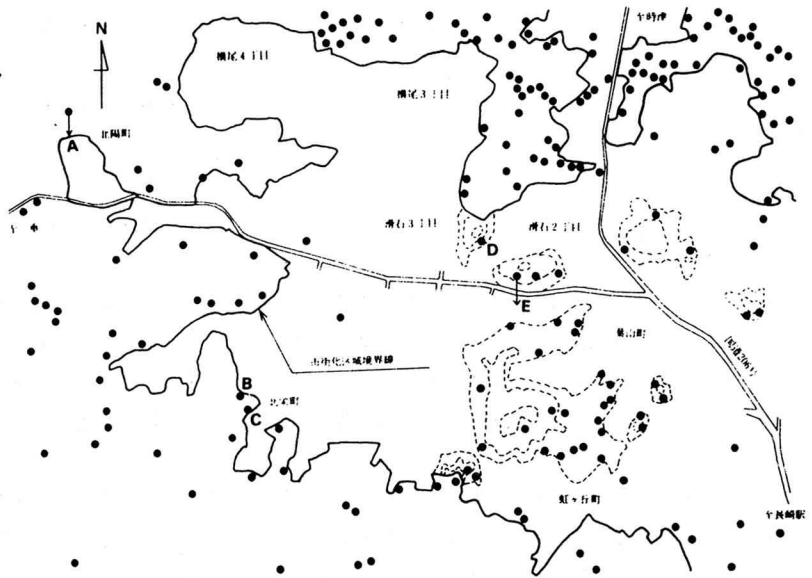
図-3 滑石団地周辺の市街化区域境界線と崩壊箇所

を起している。図中、破線で囲まれた区域は市街化区域内に残された主な小高い山を示しており、A～Eの地点は死者を出した崩壊箇所である。時津町、長与町と接するこの地区の北東部では、強雨域とも重なり、規模は小さいがあひたに数回の自然斜面の崩壊が起こっている。注目すべき点は、崩壊の大半が市街化区域の周縁部で起こっていること、および区域内ではその中に残された小高い山の周縁部で多数の崩壊が起こっていることである。死者を出した箇所についてみても、市街化区域外にある裏山や、道路をへだてて区域内に残された山の斜面が崩壊源になっており、その流出工砂により被害を受けている(写真2、3参照)。なお、区域内での地の崩壊箇所については、石積等の人工の崖の崩壊は少なく、自然斜面の草地や林地が多く、今回の工砂崩壊のひとつの特徴を示している。

長崎市の地形的条件からみて、丘陵部への宅地開発を否定することはできない。ここで述べた2つの事例は今後の宅地開発や市街化区域の設定に際して大きな教訓を与えている。市街化区域内の小高い山は指定から除外すること、市街化区域や宅地開発区域の山側境界線の内側にはある距離の緩衝地帯を設定することなどである。市街化区域外で崩壊が起こったとしても、それが区域内の家屋に被害を及ぼさないような防災措置を講ずべきであり、上からの流出工砂を直接的に受け止めることは家屋の場合には難しく、ある距離を置いて対処するという考えも必要であろう。
