## 灰土台地の斜面災害について

熊本大学工学部 正会員 梶原光久

## 2. 斜面災害の実例

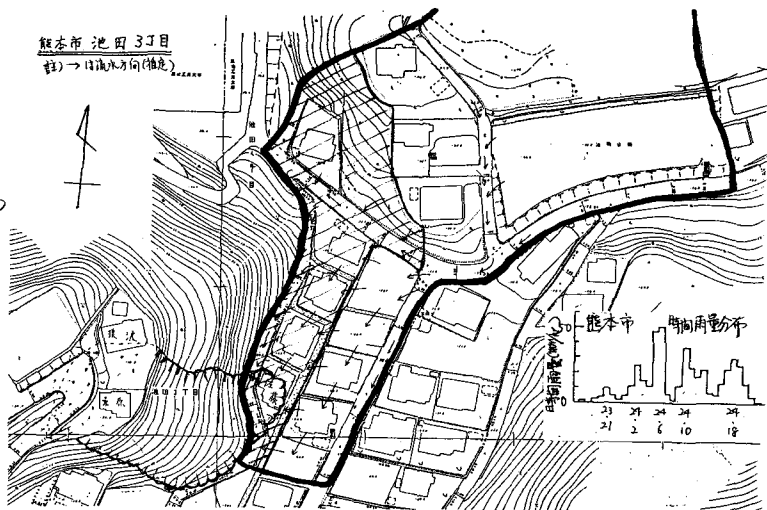
図-1 熊本市池田町三丁目の崩壊地

熊本市では、7月11日～14日の間に約400<sup>mm</sup>の連続降水量があり、それから約10日後の7月23日～25日の間にやはり400<sup>mm</sup>を超える連続降水量があった。とくに後者の大雨では、図-1中に示すように、強い雨が短時間に集中しており、24日の午前5時30分からの最大時間降水量は74<sup>mm</sup>/hrに達している。<sup>2),3)</sup>

崩壊斜面の傾斜角は約22度、地被物は、草地であり、台地部は最近10年ほどの間に出来た新興団地である。崩壊面積は約1600<sup>m</sup><sup>2</sup>、崩土量は9800<sup>m</sup><sup>3</sup>で、この崩土で斜面下部の桑原氏宅が全壊し、4名の犠牲者が出た。

大崩壊に至ったのは、24日の午前10時40分であったが、図中の佐藤氏宅の時計がそれより約5時間前の同日午前5時25分止っていた事より、斜面上部の部分的な崩壊はすでにこの頃より始っていたと推察される。崩壊斜面には、図-1にハッケて示した部分(約3500<sup>m</sup><sup>2</sup>)に降った雨の表面流出排水全部と、その他に太線で囲んだ部分に降った雨の表面流出排水の一部が流入したそのと思われる。これらの排水は、斜面上端部の道路の線形の悪さと側溝の不完全さのため、佐藤氏宅の前から斜面に大量に流水込み、その流入部分から初期崩壊が始って、その後のさらに大量の雨水の流入によって大崩壊に至ったと考えられる。

熊本市 池田3丁目  
注) →は流る方向(推定)

上記のように、灰土台地の崩壊は、灰土の土質工学的弱点に加え、斜面上部の台地部の排水施設の不備が重要な原因の一つになっている。この事は、この台地部の排水施設を整備する事によって、この種の災害を相当減じ得る事を物語る。

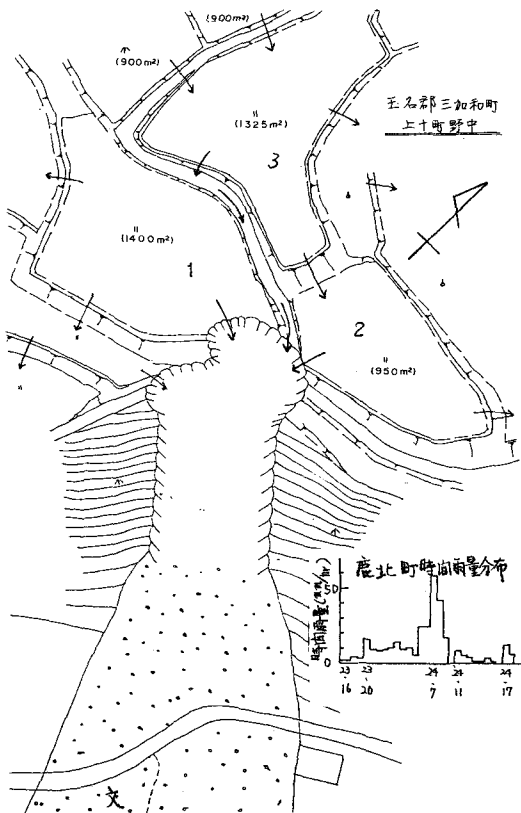
図-2 王名郡三加和町の崩壊地

7月11日以後の降水状況は前例とは同様であるが、図-2中に示すように、時間降水分布のピークは前例よりやや遅れ、24日の午前7時頃になっている。

斜面傾斜角は、崩壊部分で約32度、地被物は、竹林であった。斜面上部の台地部は田畑(最近2、3年前に畑地より転換)がほとんどで、一部に畑地と竹林が残っているが、有効な排水施設は皆無に等しく、細い農道が大雨時の排水路となり、これに運ばれた雨水が崩壊斜面に流入していったと推察される。

崩壊面積は約1800 $m^2$ 、崩土量が約1000 $m^3$ で、崩壊規模は前例よりやや大きい程度と云える。この崩壊で、斜面下の緑小学校分校の建物が全壊し、用務員室の2名が犠牲になり、さらにその犠牲者を救おうとして、2名の犠牲者が出ている。

崩壊斜面には、図の田面1〜3及びそれらの上方の竹林部(約5500 $m^2$ )より溢れた雨水の相当量が、田面1、2からと農道から流入し、それによって崩壊が生じたものと思われる。本崩壊は、梅雨のピーク時の7時頃生じている。崩壊跡の滑落崖には、浸透流の噴出跡と思われる無数の小孔が確認された。この事より、この崩壊には、表面流出水の流入の他に、中間浸透流の浸透圧の効果がかなりあったものと考えられる。
