昭和57年7月長崎豪雨による自動車の被害

長崎大学工学部 学生員。池田虎彦
正員 高橋和雄

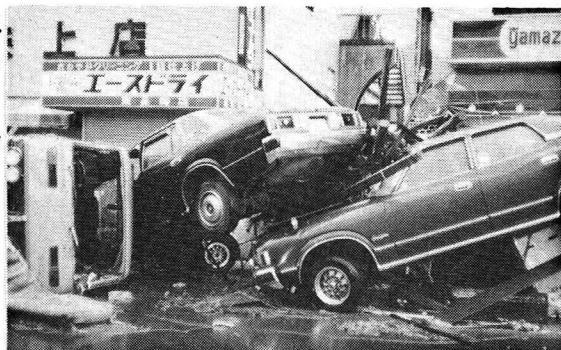
写真-1 路上で流された自動車
