## 昭和57年7月長崎豪雨による都市施設の被害(その2)

長崎大学工学部 学生員 山野長弘

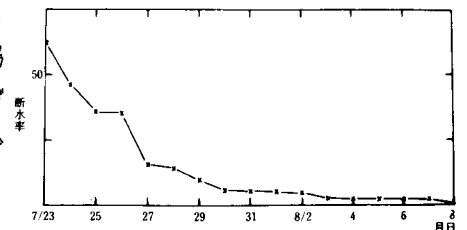
図-2

2) 復旧 表のように浦上および本河内浄水場の浄水施設の機能回復とポンプおよび電気系統の点検修繕は順調に進んだ。しかし、八郎川の氾濫で浄水場全体が冠水した矢上浄水場は交通が途絶したこともあつて、機能回復が遅れた。図-2は上水道の復旧に伴う断水率の変化を示すものである。長崎の地形上の制約から小さい水系ごとに浄水場が分散しているがこの水系の間には道尾水系を除いて、他の水系と交流できるネットワークシステムとなっている。このシステムのために各浄水場の復旧の前に水系を切り替えることによつて給水を早めることができた。復旧過程において、市街地の清掃のために水の使用が風聞通常の3~4倍となったために高台地区では断水が低地よりも2~3日長くなった。

上水道の断水率
