## 花崗岩風化斜面における断層を原因とする地すべり

佐賀大学 理工学部 正会員 岩尾 雄四郎

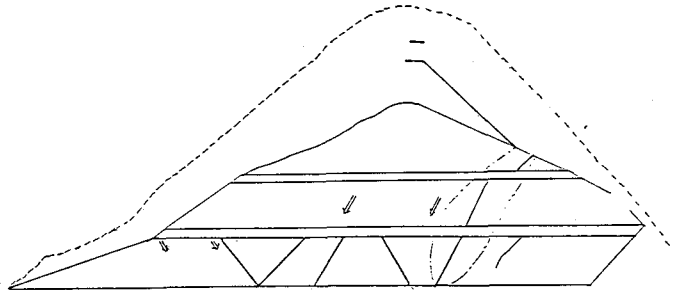
図. 平面図

矢印の方向にブロック状に  
滑動した。

現場は、花崗岩が風化、半風化したものである。斜面の亀裂部分を細かく観察すると、それは小さな断層状をしており、厚さ5~8mmの白色粘土がはさまれている。亀裂の方向は北西~北東方向が卓越しており、北東方向のものも認められた。亀裂面の傾斜は南向きに80°前後である。唐津市付近には日本列島生成と密接に関係する北西方向の断層が卓越しているので、この現場に見られる亀裂は、この断層と平行または直角方向に走っている。

また、工事の経過状況によると、最初の変状は最下段の斜面を切土した頃から発生し、また2度目の変状は、根堀りを行なう頃から発生しているので、これらの部分が“押さえ”として働いていたと考えられる。そしてこれを取り除くことによって生じた天端にみられる引張り亀裂は斜面最下部にまで到達していると考えられる。従って誘因としては断層面にある白色粘土への雨水の浸透、切工が考えられる。これにより節理によってブロック状に切断されていた花崗岩塊が押し出してまたものと考えられる。

昭和58年7月、佐賀県北部の造成地の切取り斜面の1ブロックが、節理部分に沿って滑動した。山腹斜面を最大約15m切取り、1割こう配の斜面に仕上げ、プラスチックの枠工を施したところであった。しかしながら斜面の崩壊は、亀裂位置における変位が数cm程度で一応終息した。そこでボーリングと土質試験が行われ斜面を2割こう配とし、可能な限り断層粘土を除去し、乗石等への置換、法尻部分の断層の強化をねらう。土コンソリグレーションを行ない、法尻に擁壁を設置することになった。それに従って、斜面を2割こう配に切取った。昭和59年1月、擁壁を設置するために根堀を行なっている最中、また、他のブロックが、層状に動きだした。
