# セメント系地盤改良工事について (改良地盤の沈下状況)

福岡県企業局 正〇 城後 喜好  
同 上 西田 直人

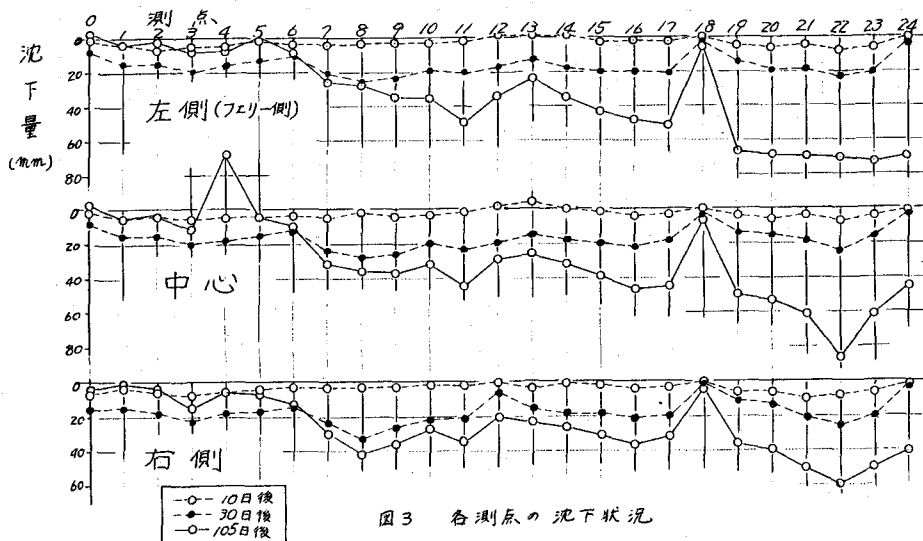
図3 各測点の沈下状況

この報告は、昭和59年8月末にしゅん功した部分について調べたものである。改良工事が終わった地点は、測点ごとに、中心と両側に杭と打ち杭頭をレベリングして沈下状況を整理した。図3は施工延長の方向(縦断方向)に測点 No.0 から No.24 までの沈下状況を示したものである。

改良地盤の沈下量は、中心及び両側について均等でなく揺れた状態で沈下している。地盤沈下量は、施工後約100日を経過して50~60mmである。改良地盤の不均等な沈下の原因は下層の埋立土の性質によるものと思われるが、この沈下状況から浅層改良における改良地盤には曲げ応力検討の必要性が理解できる。
