# 断層粘土に引きつらぬベリ型崩壊について

お村敏子 工学部 〇荒牧昭一郎  
 " " 中山 洋  
 最本大子 " 鈴木 義巳

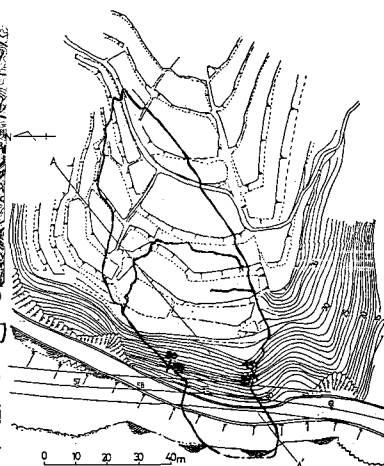
図-3 魚貴地すべりのステレオ投影図

(図-1)。崩壊の起った斜面上にも、この一連としての断層が2方向に存在している。さらに詳しく観察すると、両者の断層が交差しており、その交差しに合界が地表傾斜方向と一致している「ワサビ型崩壊」として現われている(図-2)。これをステレオ投影図にプロットすると図-3のようになり、お互に74°の角度で交わり、その合界の角度は水平と22°を示し、図のようなすべり方向となる。

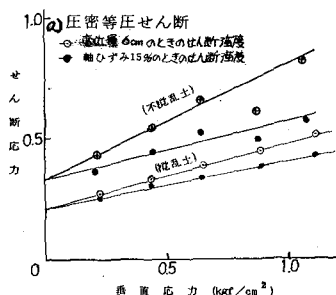
図-5 魚貫地すべり粘土の降伏応力

その場合、不攪乱土の応力履歴を知るために、圧密試験を行った(図-5)。その結果、土の圧力より計算した先行

荷重とほぼ一致、ないしわずかに過剰状態にある事が確認された。

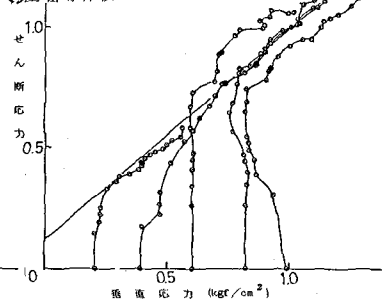
図-7 魚貫地すべり C, tanφ 関係図

次に、斜面カット後(すべり発生時)の安全率を0.95として計算したC, tanφ図に、室内試験値をプロットすると(図-7)擾乱土の圧密せん断データ(●)の15% (軸ひずみ)に相当する値が、計算C, tanφの全応力処理の値に、ほぼ一致している。この事実より、この地すべり粘土が断面によってなりかえり擾乱作用を受けて生成されたものであるから、実験室で再生された供試体にほぼ近い状態であったものと推定される。しかし、不擾乱土において直交性が乏しいのは、不擾乱土中の破片がダイレタンシーに大きく影響したものと考えられ、軸ひずみ15%に相当する強度を取ると、不適合性

が認められる傾向にある。また、有効応力処理での不適合性の原因は、現場での向ききり圧の計算値を自然水位より求めたことによるものと考えられるが、今後、多くのデータ収集と比較検討したい。
