## コンクリート構造物のヒビ割れ補修効果に関する一考察

九州東海大学 正員 坂田 康徳  
 熊本大学 “ 大津 政康  
 レジニ開発 川島 雄吉

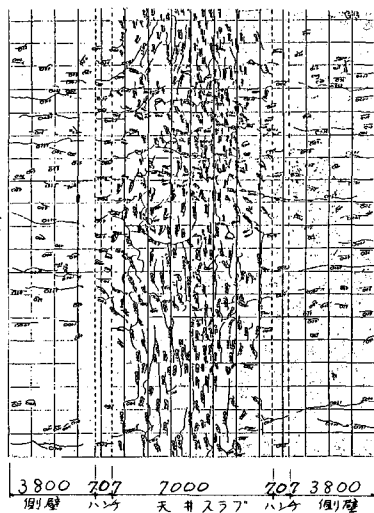
2. 補修構造物の概況、本構造物は昭和46年に建設された空港の主要滑走路直下を横断している大型カルバートによる地下道であるが、建設後まもなく、多数のクラックが発生し、構造物としての耐久性が心配され、補修を行うに至った。図-1は補修前に本構造物に発生していた補修対象のクラック分布図の一例であるが、側壁部に比べて、天井スラブに多く発生していることが判る。また、ヒビ割れ発生方向も部分的に異なる傾向が見られる。このヒビ割れ発生原因については種々考えられるが、本報では特に言及しないものとする。

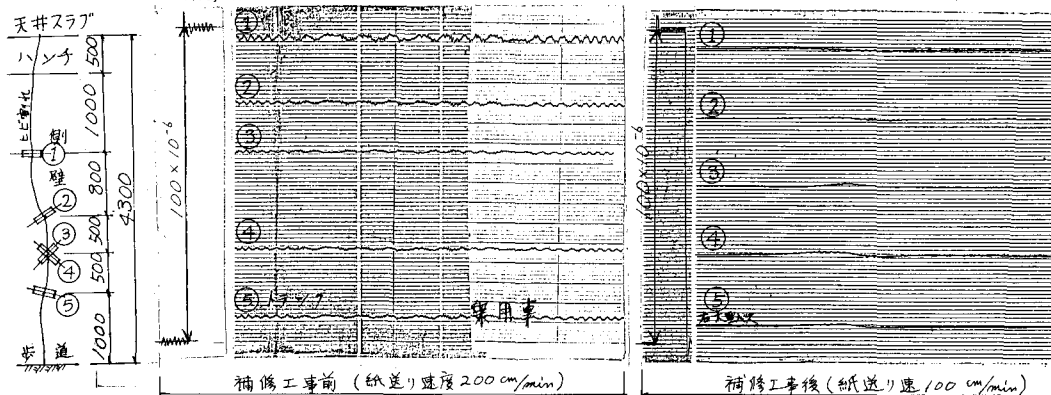
(図-2) 車輛交通振動による補修工事前後のヒビ割れ開閉度実測図

4. 結果および考察 図-2は交通振動によるクラック開閉度を補修工事の前後で測定し、比較検討した結果である。同程度の較正值( $100 \times 10^{-4}$ )に対して、その振幅には補修の前後で明らかに差があることが判る。すなわち、補修前では重交通(大型バス又はトラック)通過時における波形の変化やゲージ位置および方向による振幅の差が明確であるのに比べ、補修後ではそれらのものがほとんど区別できないほど小さくなっている。これはクラックへの樹脂注入による補修効果が現れているものと考えられる。しかし、その程度や耐久性は別に検討すべきであろう。

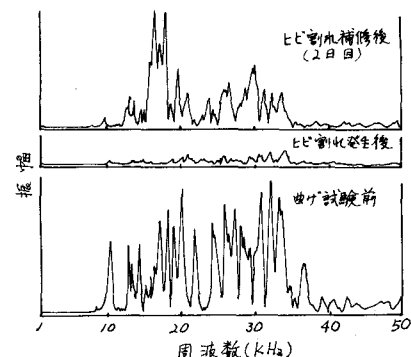
(図-4) 曲げ試験によるヒビ割れ発生前後および補修後のフィルター特性

図-4は実験(Ⅰ)によるヒビ割れ発生前後および補修後の発受信センサー間のフィルター特性を周波数領域1~50kHz間で示したものである。これより、クラック発生後は振幅がかなり小さくなるが、補修を行うことにより再び回復することが判る。

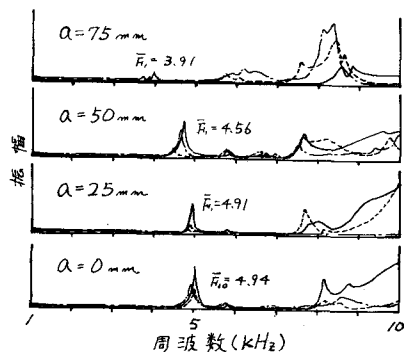
(図-5) 疑似クラック深さ $a$ の変化に伴うフィルター特性

図-5は実験(Ⅱ)による疑似クラック深さ $a$ の変化に伴う周波数領域1~10kHz間のフィルター特性を示すもので、 $a$ の増加に伴って初期ピーク周波数 $F_1$ が小さくなっていることが判る。また、 $a=0$ における $F_{10}$ と $F_1$ の比( $F_1/F_{10}$ )と $a$ の関係をプロットすると図-6のようになる。 $F_1/F_{10}$ は $a$ の増加に伴って放物線状に急減している事が判る。この $F_1$ はこのような部材を固中A点より加振した場合に生ずるある振動形態の共振点であるが、縦振動やタワミ振動の1次共振周波数とは異なるタイプである。
